# **EBRO** **RESILIENCE**

Estudio de detalle **Tramo 9**

Ebro en **Torres de  
Berrellén  
y Sobradriel**

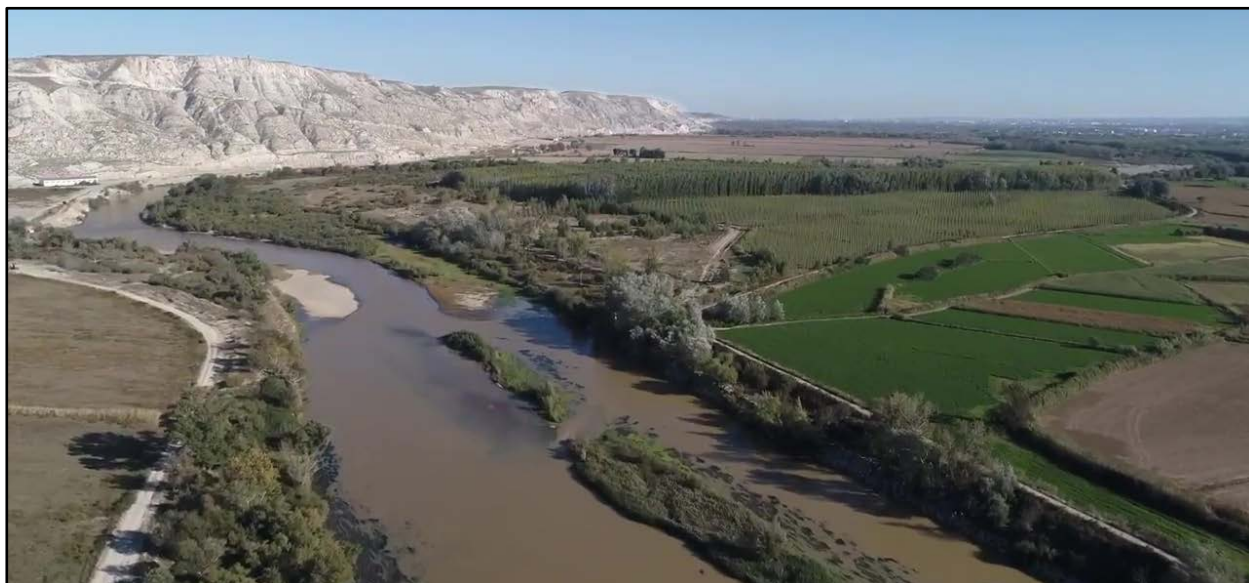
Figura 1. Río Ebro dirigiéndose hacia el escarpe yesífero al comienzo del tramo estudiado (Eduardo Berian Luna).

El río Ebro en este tramo tiene tendencia a divagar hacia el norte, encajándose contra el escarpe yesífero<sup>2</sup> (figura 1), dejando en su margen derecho una sucesión de terrazas escalonadas.

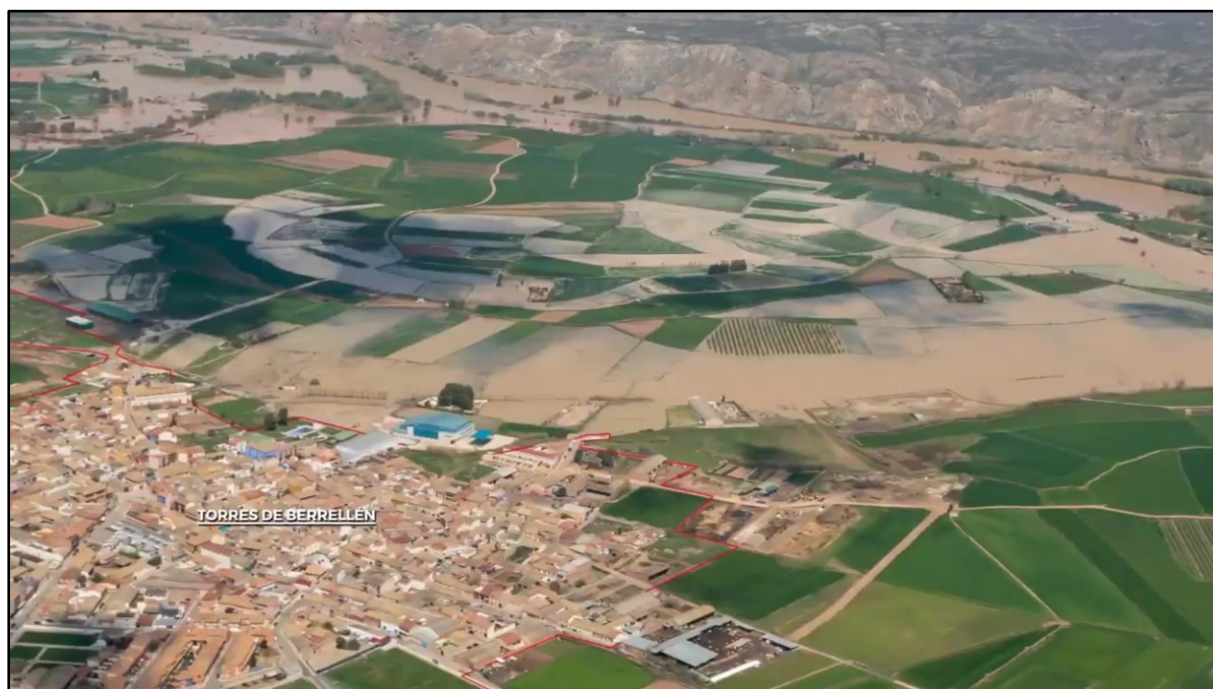
Figura 5. Torres de Berrellén durante la avenida de abril de 2018 (Vuelo MAPAMA).

La población de Torres de Berrellén se sitúa sobre un cambio de terraza aluvial, de manera que la mayor parte del pueblo se asienta sobre la terraza superior y la zona noreste se ubica sobre la terraza inferior, descendiendo paulatinamente desde la cota 215 m.s.n.m.<sup>12</sup> a la 211 m.s.n.m. aproximadamente. En avenidas importantes, la zona baja de la localidad es susceptible de ser alcanzada por las aguas desbordadas.

Además, la configuración topográfica del terreno refleja que un antiguo meandro del río circuló próximo a la zona baja del núcleo urbano. Por ello, las aguas desbordadas confluyen en esta zona, al ser la más baja de la terraza, con independencia de que el desbordamiento se produzca aguas arriba o abajo de la población.

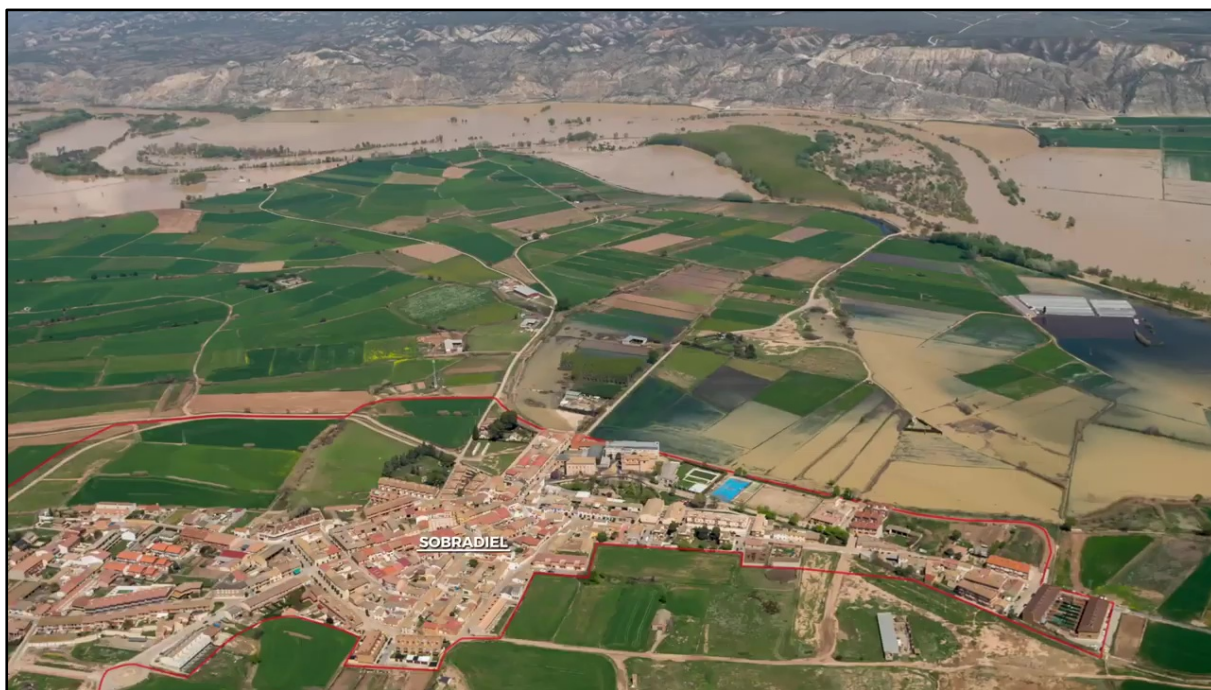
Figura 7. Sobradriel durante la avenida de abril de 2018 (Vuelo MAPAMA).

La situación de Sobradriel es similar a la de Torres. La zona urbana linda con una terraza más baja que tiende a acumular las aguas desbordadas. En este caso, la localidad está protegida de desbordamientos provenientes desde aguas arriba por un camino con una acequia adosada que se encuentran elevados por encima del terreno.

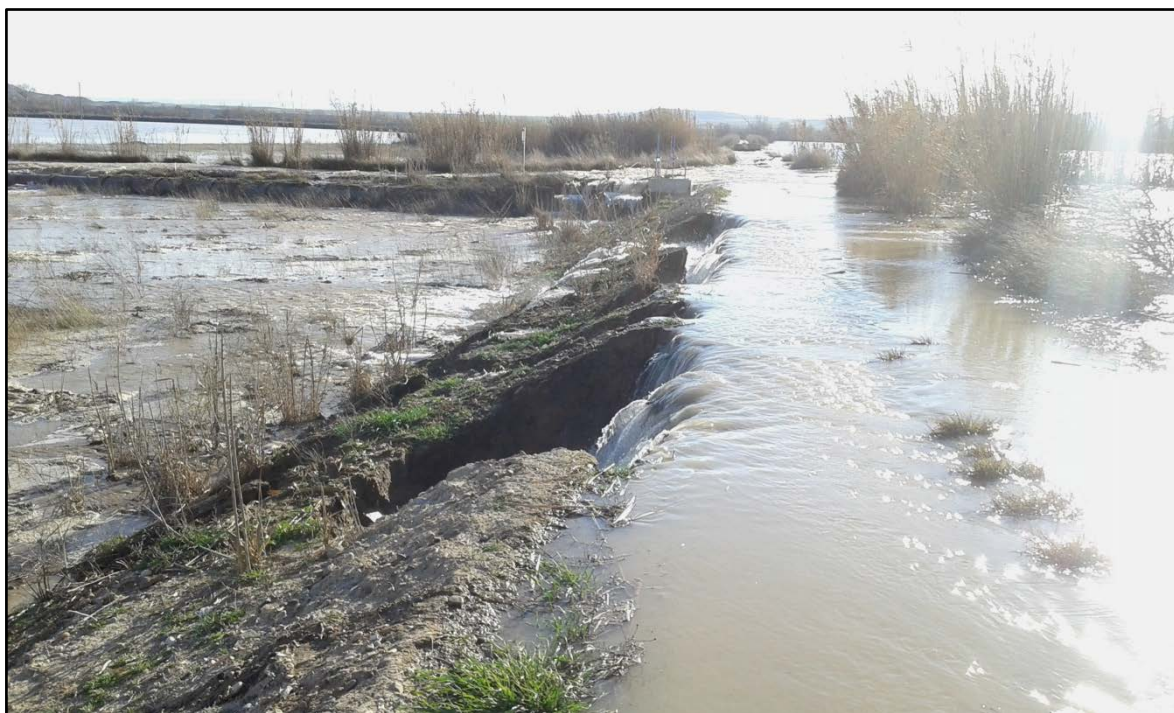
*Figura 11. Dique de defensa siendo desbordado y erosionado en su trasdós (Confederación Hidrográfica del Ebro).*

Esta circunstancia dificulta la gestión de la inundación en el tramo. Los diques de defensa frente a inundaciones son estructuras fungibles por definición. Al estar conformados por materiales térreos, cuando son sobrepasados por las aguas, estas erosionan su trasdós<sup>17</sup> (figura 11). La erosión evoluciona hacia la parte interior del dique y suele originar el colapso de la estructura.
