EBRO RESILIENCE

Estudio de detalle

Tramo 5

**Mallén, Cortes
y Novillas**

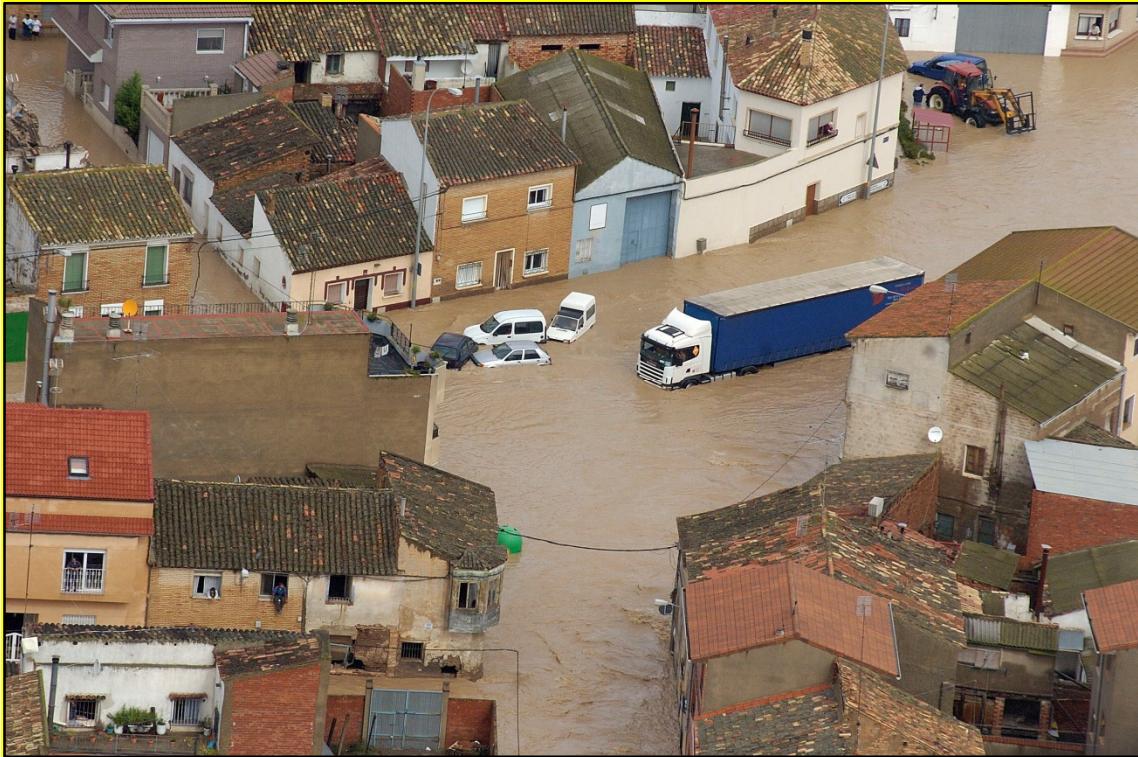
Figura 2. Inundación de septiembre de 2004 en Cortes (Gobierno de Navarra).

En este episodio la población más afectada fue Cortes. Un fallo en el terraplén de la vía del ferrocarril ocasionó la inundación de gran parte de la zona urbana (figura 2).

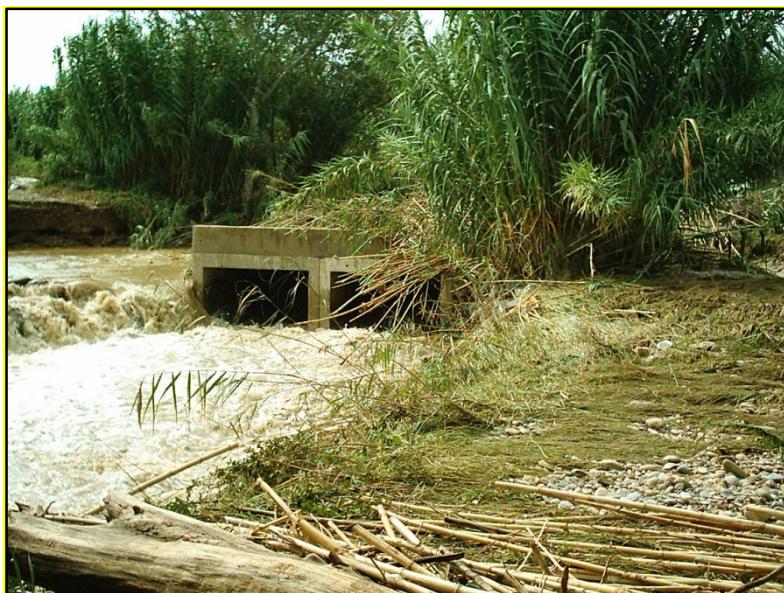
Figura 3. Puente de "El Gato" en Novillas, instantes antes de ser arrastrado por las aguas (Confederación Hidrográfica del Ebro).

En Novillas las aguas también llegaron a la zona urbana y el río arrastró el puente de "El gato", que da acceso a la zona cultivable de la margen derecha del Ebro (figura 3).

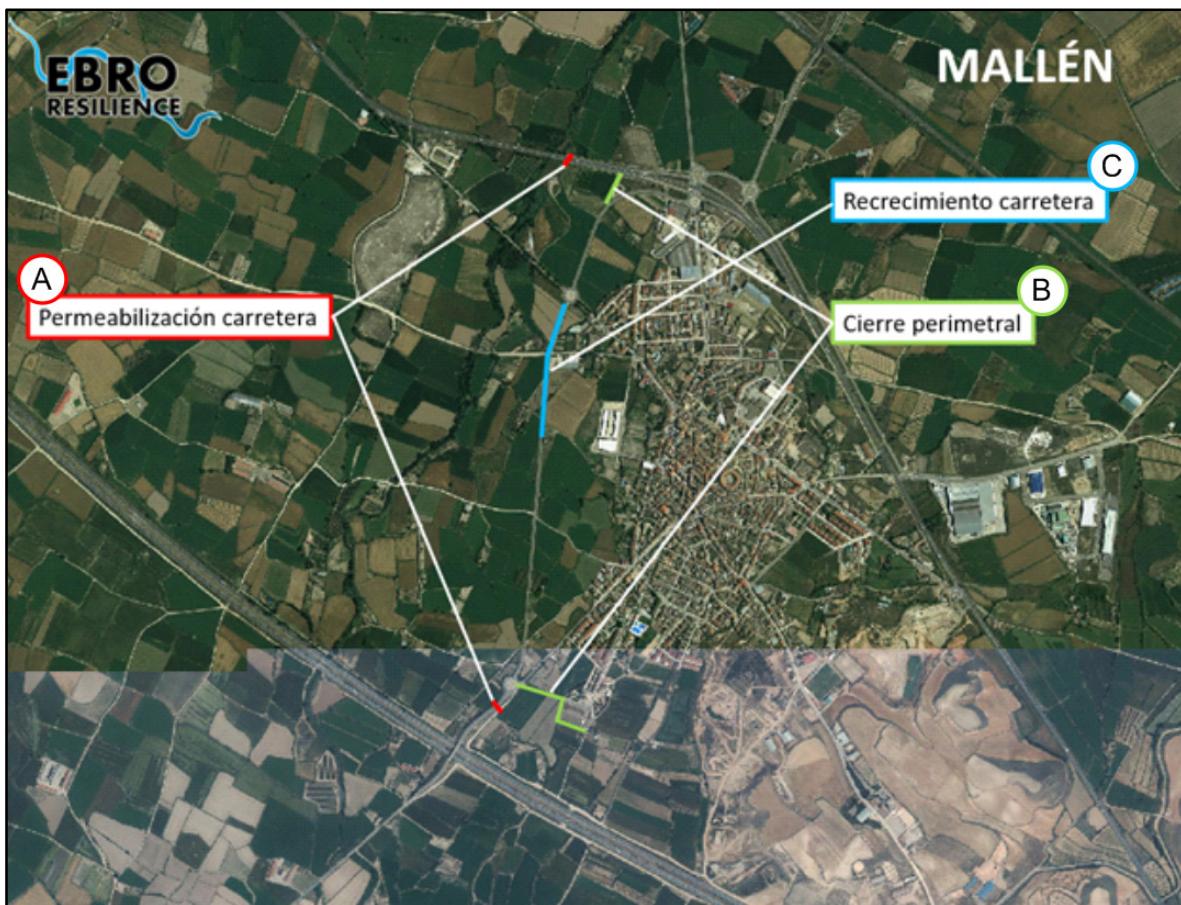
Figura 11. Alternativa propuesta en el entorno de Mallén (elaboración propia).

En el entorno de Mallén las actuaciones serían las siguientes (figura 11):

- Permeabilización de la carretera CP-02 y de la autovía A-68 (N-232). Para dar paso a las aguas acumuladas junto a la población, en el primer caso, y para reducir la zona inundada en el segundo.
- Cierre perimetral del núcleo urbano, en dos zonas, para evitar que las aguas alcancen la zona urbana.
- Recrecimiento de la carretera CP-02 en un punto bajo que podría ser sobrepasado por las aguas.

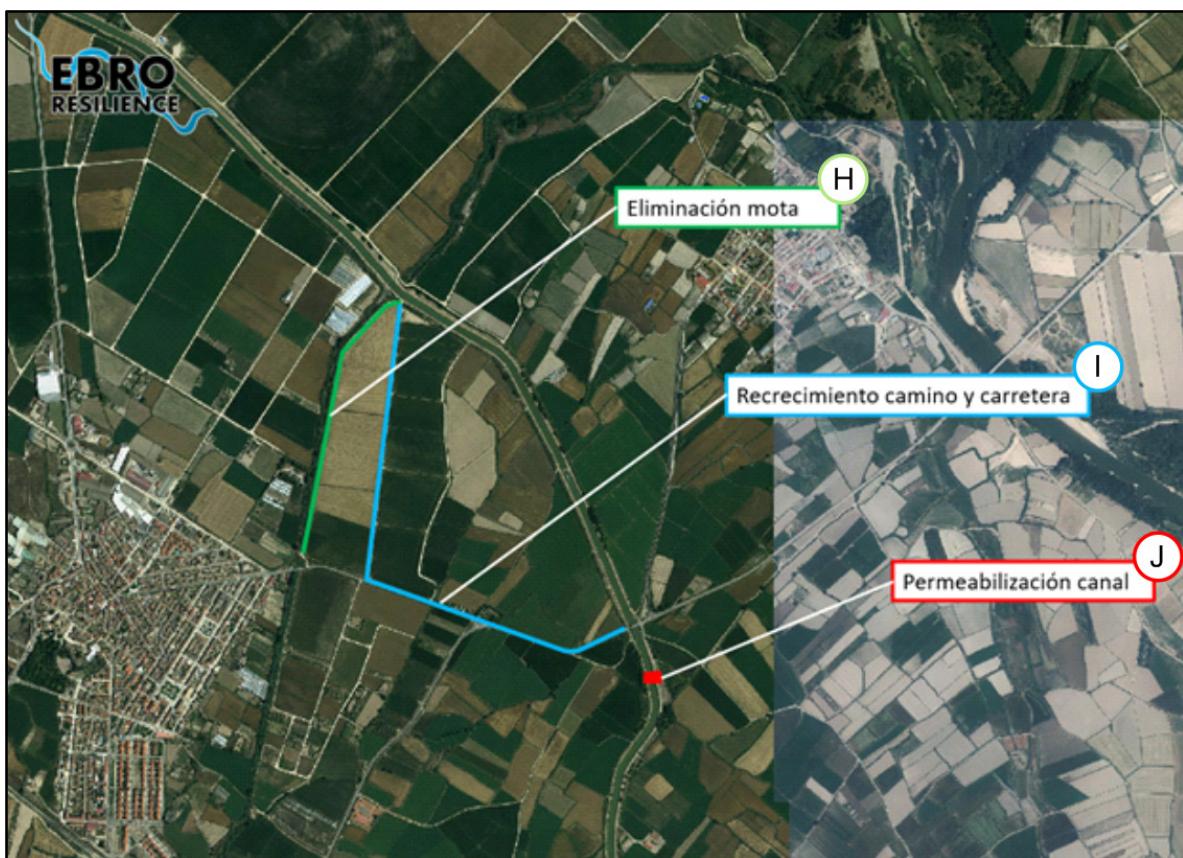
Figura 13. Alternativa propuesta en el entorno de Novillas (elaboración propia).

En el entorno de Novillas las actuaciones serían las siguientes (figura 13):

- H. Eliminación de la mota del río Huecha que evita el retorno de las aguas desbordadas, incrementando la capacidad de desagüe del cauce.
- I. Recrecimiento de la carretera CV-4/NA-5221 y del camino paralelo al cauce del Huecha. De esta forma se evita la entrada de las aguas al Canal Imperial de Aragón y su desbordamiento hacia el núcleo urbano de Novillas.
- J. Permeabilización del Canal Imperial de Aragón para dar salida a las derivadas por el recrecimiento de la carretera.
