EBRO RESILIENCE

Estudio de detalle **Tramo 3B**

Ebro y Ega en

Azagra

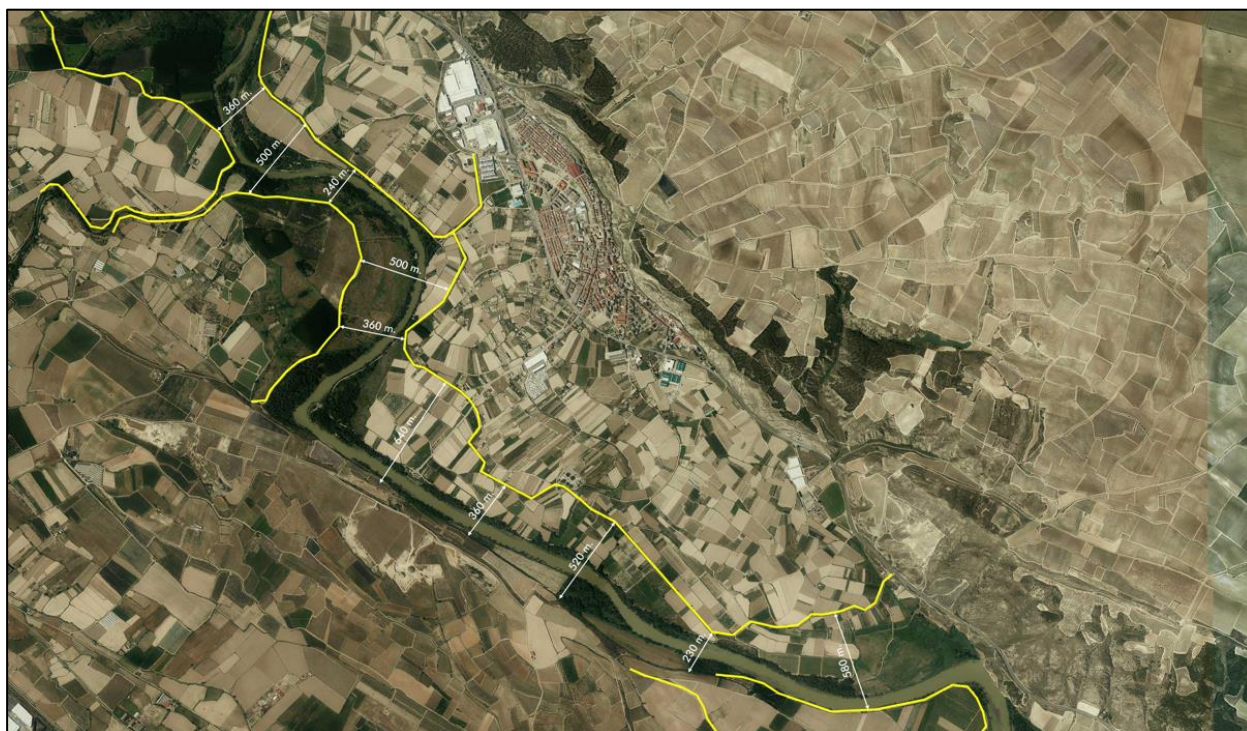
Figura 4. Distancia entre defensas sobre ortofotografía IDENA 2023 (elaboración propia).

Adicionalmente, **el nuevo motarrón presenta un trazado irregular respecto al cauce del río**, generando secciones en el cauce de anchura y capacidad de desagüe variable, **con estrechamientos importantes** (figura 4). Estos estrechamientos reducen la sección de desagüe del río, el agua afluente no cabe por la sección reducida y se acumula en el tramo inmediatamente aguas arriba de la zona estrecha, generando sobreelevaciones en el nivel de las aguas que pueden facilitar el desbordamiento por coronación del dique.

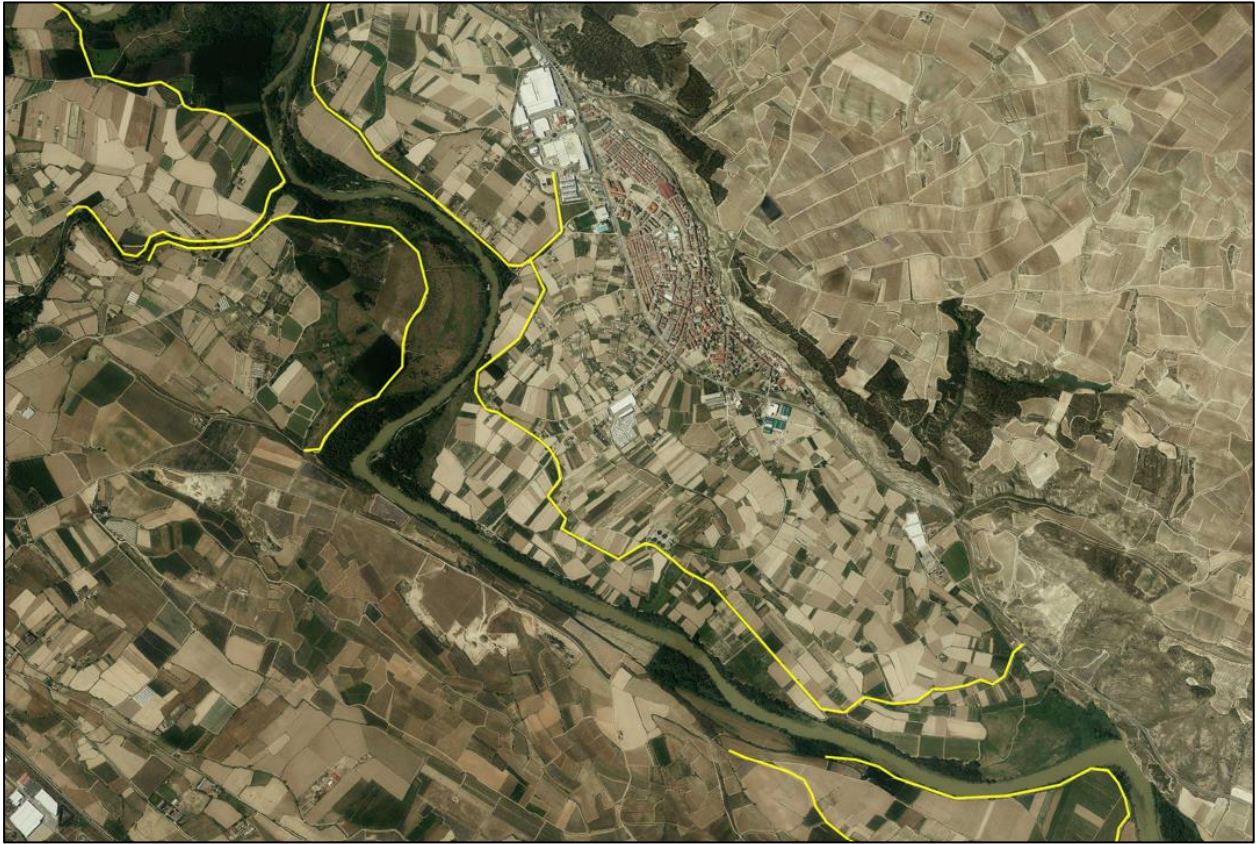
Figura 6. Diques de defensa, en amarillo, existentes en el área de estudio (elaboración propia).

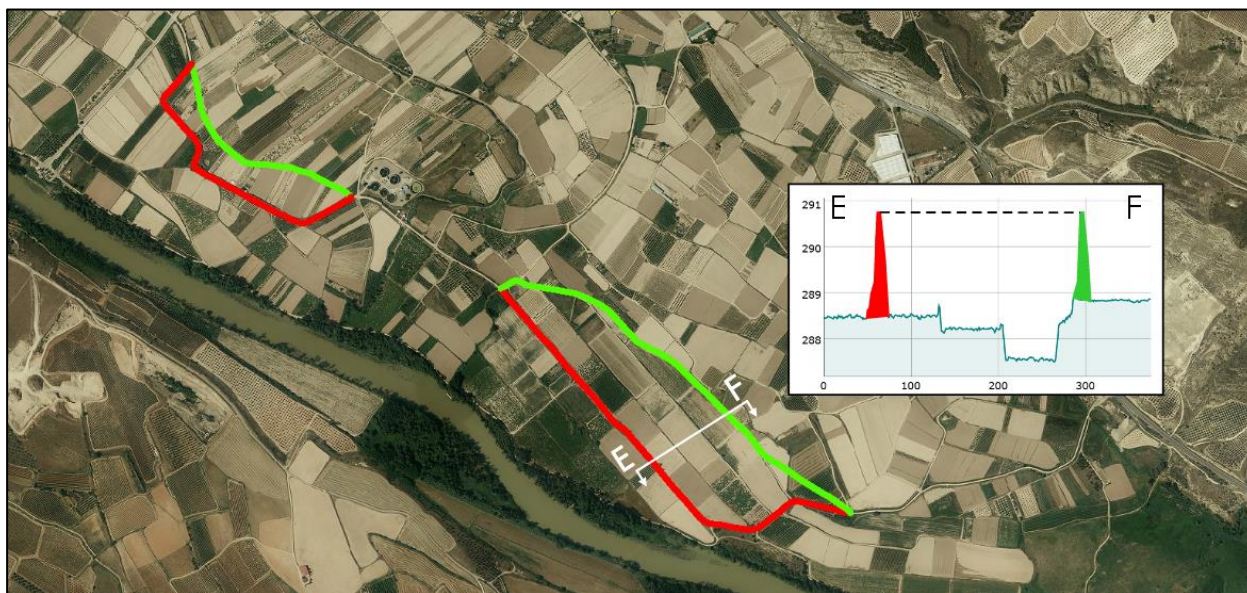
Figura 12. Propuesta de retranqueo del motarrón, en rojo tramos a eliminar y en verde nuevos tramos a construir (elaboración propia).

En consecuencia, se propone eliminar las zonas más débiles del motarrón, donde transcurre por los terrenos más profundos de la margen y alcanza mayor altura sobre ellos, y trasladar la defensa en esos tramos a terrenos más elevados (figura 12). Se trata de dos tramos, uno de 780 metros inmediatamente aguas arriba de la EDAR⁸ de Azagra (④ en la figura 11) y otro de 1015 metros en la zona de El Carrascal (⑤ en figura 11).

En ambos casos el nuevo motarrón se construiría con la misma cota de coronación que el eliminado. Al situarse sobre terrenos más elevados, el nuevo motarrón tendría menor altura, lo que le otorgará mayor estabilidad y, al no defender terrenos situados a cota muy baja, tendrá menor riesgo de rotura por filtración en el cimiento. A su vez, en el caso de producirse la rotura del motarrón, la sección de entrada será menor y los caudales entrantes hacia la zona urbana también.

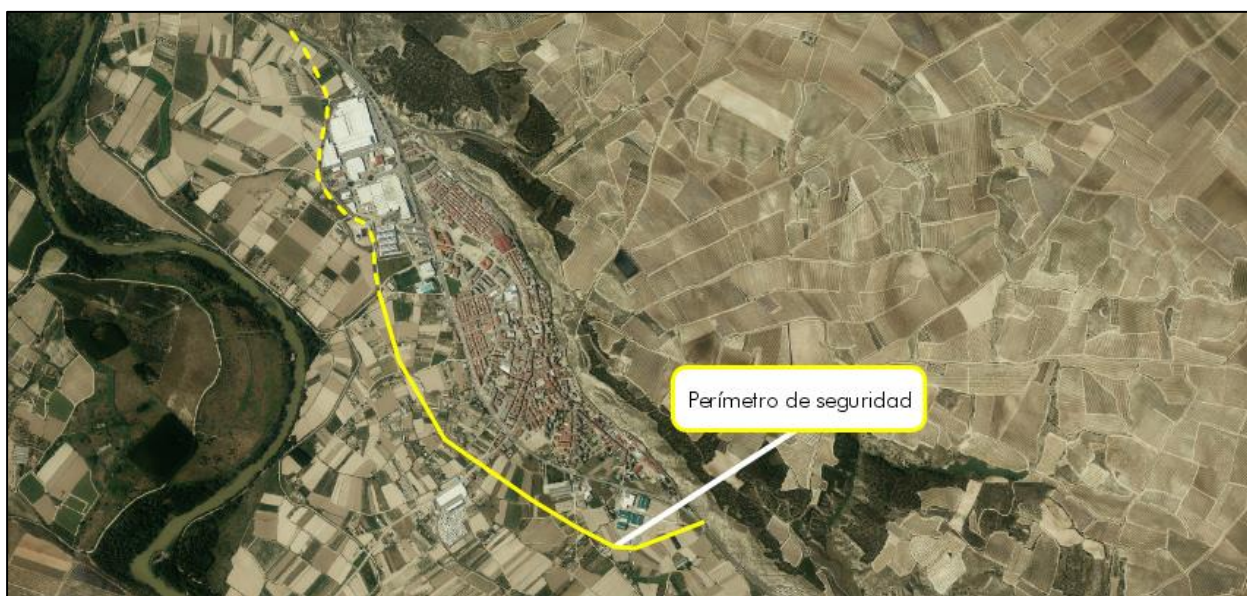
Figura 14. Alternativas para la intercepción del flujo de agua desbordado hacia la zona urbana (elaboración propia).

Se propone la construcción de un **perímetro de seguridad** (figura 14) que rodee la zona urbana y se configure como una segunda defensa frente a las avenidas del Ebro. Además, esta defensa estará habilitada para permitir **la inspección del motarrón durante el paso de las avenidas en unas condiciones de seguridad adecuadas para las personas involucradas en los trabajos.**

El trazado propuesto protege la zona urbana de Azagra, no obstante, parte de la zona industrial situada entre la variante y el río queda fuera del perímetro diseñado, al adentrarse 380 metros en la llanura de inundación. En cualquier caso, esto no empeora las actuales condiciones de inundabilidad de los usos allí instalados.
