# **EBRO RESILIENCE**

Estudio de detalle **Tramo 10**

Ebro en **Utebo**

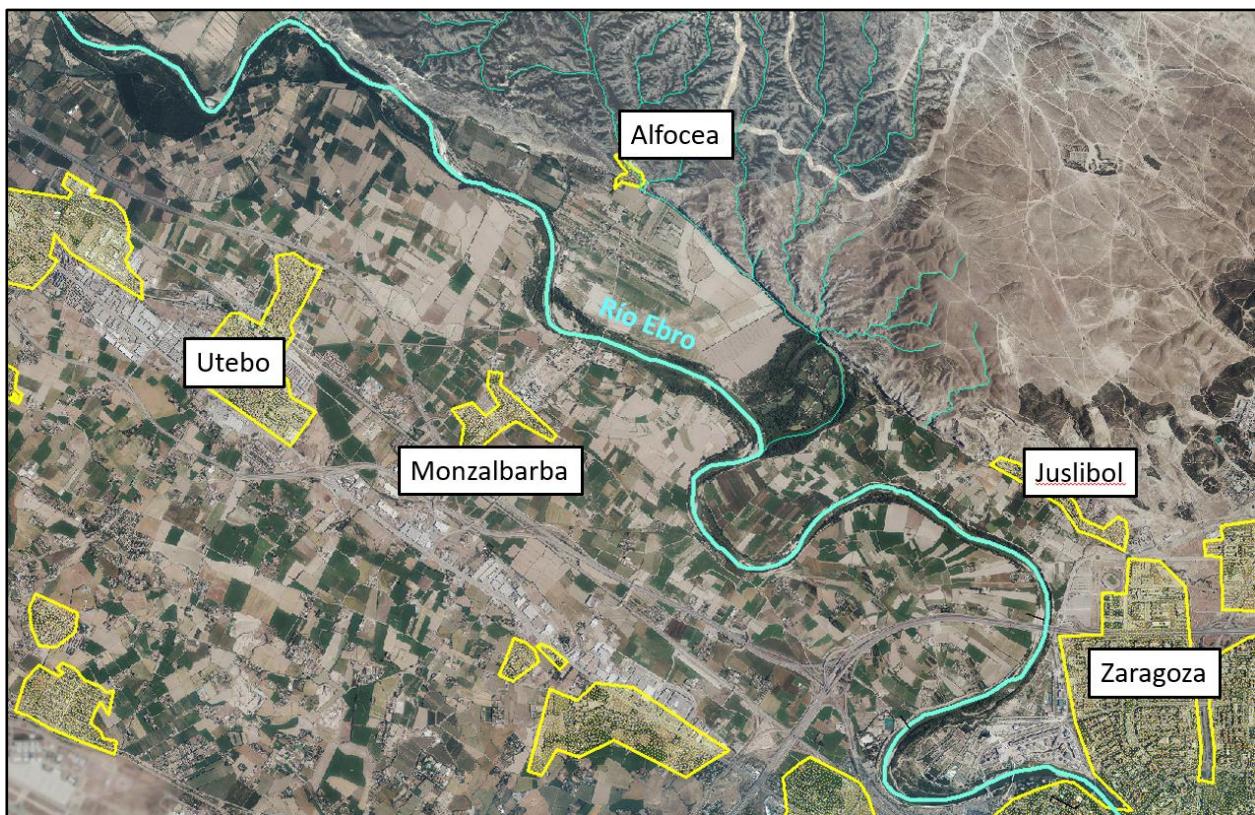
Figura 1. Tramo de estudio sobre fotografía aérea del PNOA 2018 (elaboración propia).

En el ámbito de la Estrategia Ebro Resilience, se están estudiando un total de 260 kilómetros de longitud del río Ebro, divididos en 18 tramos. El tramo 10 comprende el curso del río Ebro a su paso por el término municipal de Utebo y el entorno de las poblaciones de Monzalbarba y Alfocea hasta la ciudad de Zaragoza (figura 1). El estudio se centra, principalmente, en la propuesta de soluciones para la reducción del riesgo de inundación de las zonas urbanas de Utebo, Alfocea, Monzalbarba y Zaragoza, así como de las edificaciones aisladas existentes en la llanura de inundación.

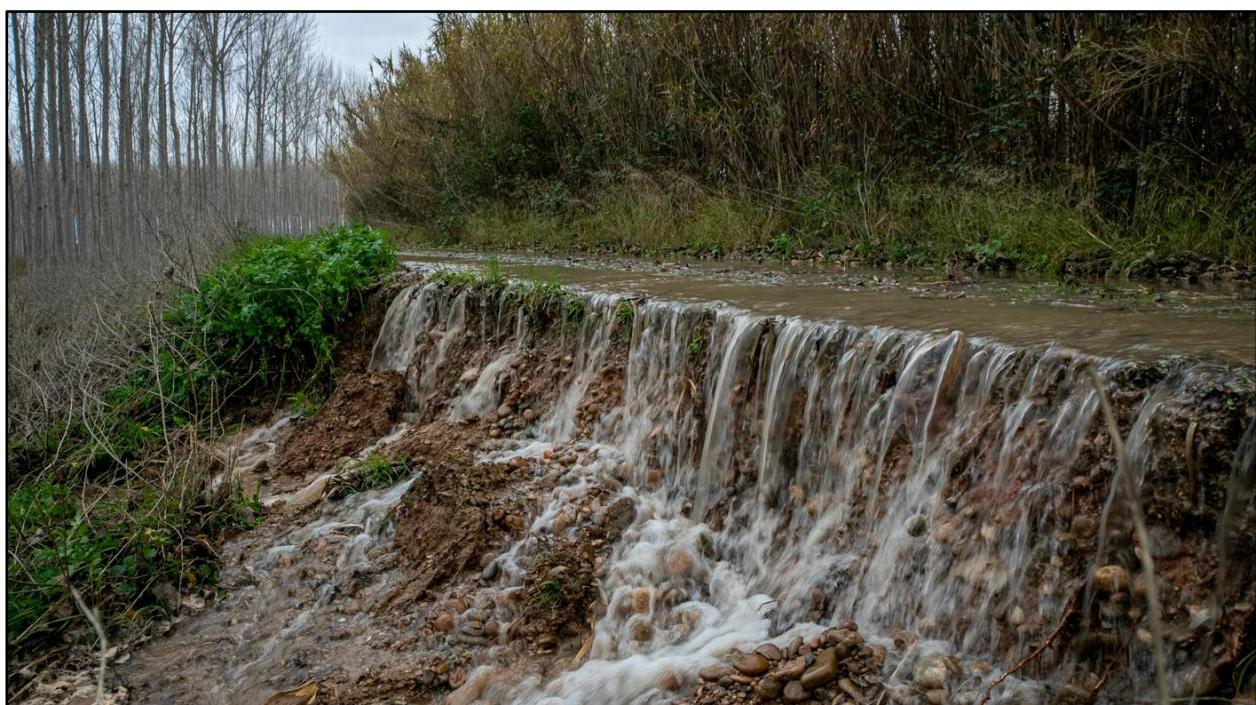
Figura 2. Inicio del desbordamiento de un dique y comienzo de la erosión en su trasdós (CHE).

A partir de la segunda mitad del siglo XX, comienzan a ejecutarse obras de defensa para proteger los campos de cultivo de las inundaciones. Por un lado, se construyen diques longitudinales<sup>1</sup> con el objeto de limitar la inundación de la mayor parte de la huerta, pero también surgen una serie de caminos elevados que tienen la finalidad de reducir las erosiones en campos de cultivo ubicados en el espacio que queda entre los diques longitudinales. Este conjunto de infraestructuras solo protegen estos terrenos frente a avenidas pequeñas y, además, producen un aumento artificial de la altura de las aguas en circulación por el río, al haber estrechado considerablemente la sección de desagüe del cauce. Asimismo, estos diques están conformados por tierras y no resisten el desbordamiento por coronación (figura 2), en el momento en el que desbordan suelen colapsar y se producen inundaciones repentinas y grandes erosiones en los terrenos del trasdós.

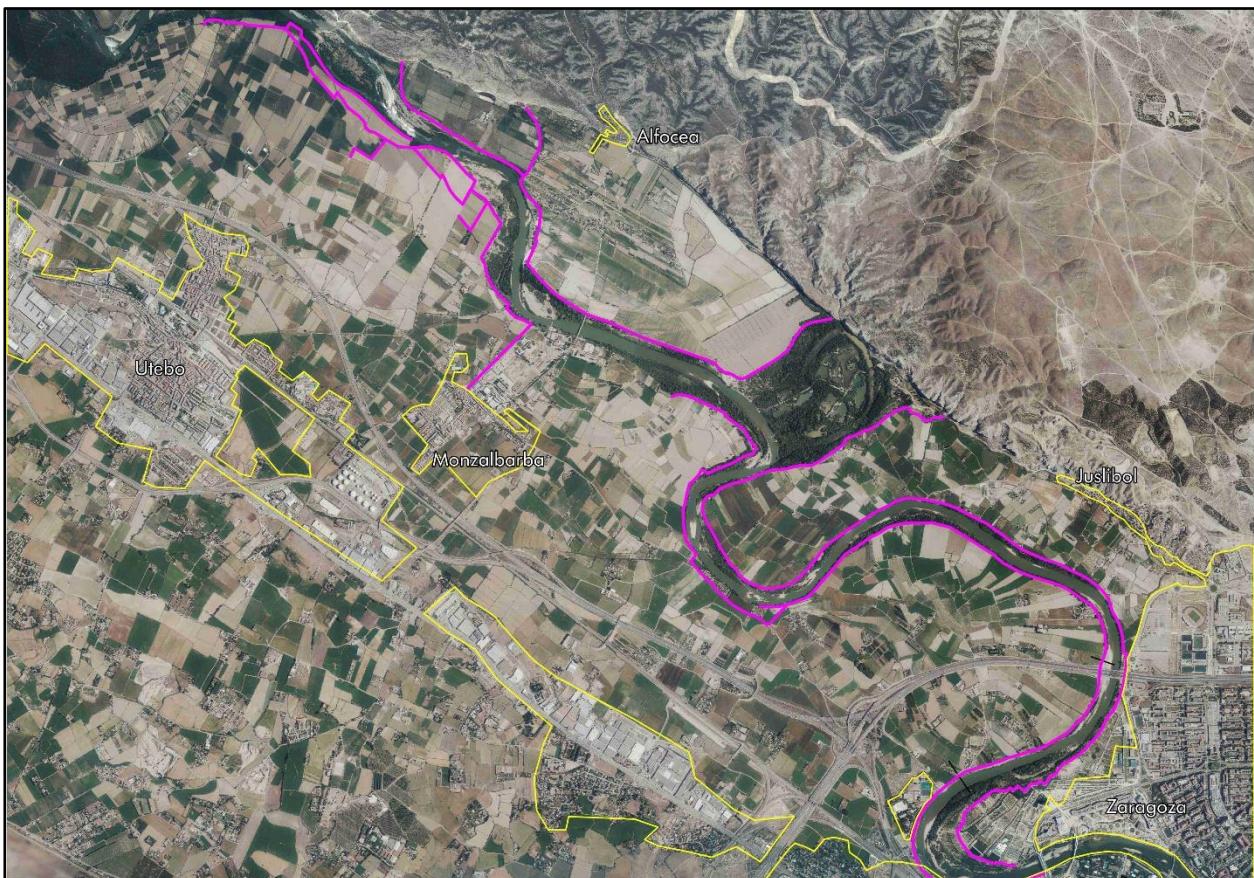
Figura 3. En color magenta, diques de defensa longitudinales en el tramo estudiado (Inventario de alteraciones morfológicas - CHE).

Cuando se desbordan los diques longitudinales de defensa (figura 3), conocidos localmente como “motás”, el agua desbordada se extiende por la llanura de inundación (① en figura 4). La actual canalización tiene capacidad para caudales en el entorno de los  $1.800 \text{ m}^3/\text{s}$ , para caudales superiores, los diques son desbordados en todo el tramo (② en figura 4). El desbordamiento habitualmente produce la rotura de los diques, concentrando el flujo en las zonas de rotura e incrementando allí los daños. El agua desbordada llegaría al terraplén de la autovía A-68 y, a

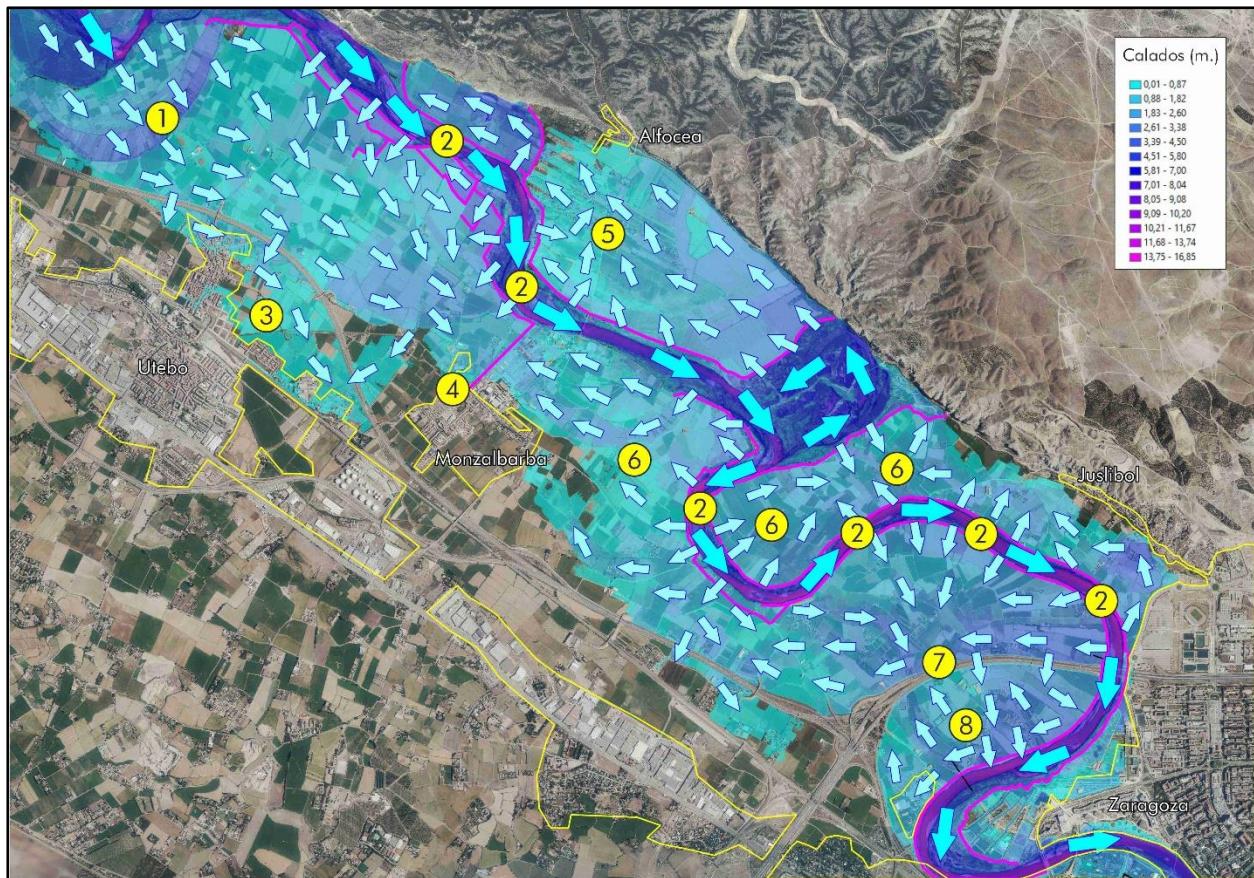
Figura 4. Esquema de inundación para avenidas de 25 años de periodo de retorno (elaboración propia).

través de los pasos inferiores y las obras de cruce de las acequias, a la zona baja del núcleo urbano de Utebo (③ en figura 4). Durante las avenidas, el ayuntamiento recurre a unas compuertas para cerrar estos pasos e impedir la inundación de las zonas habitadas. En la margen derecha, las aguas llegan hasta el cuartel de Pontoneros y las proximidades de la población de Monzalbarba (④ en figura 4).

El dique que defiende la huerta de Alfocea proyecta el flujo hacia la margen derecha y reduce sensiblemente la capacidad de desagüe de la llanura de inundación. Esto provoca el incremento de la cota de lámina de agua en el río en el tramo situado aguas arriba y el desbordamiento y rotura de la defensa situada en la ribera izquierda. Las aguas desbordadas producen la inundación de edificaciones especialmente vulnerables (⑤ en figura 4).

Las tierras agrícolas del tramo estudiado resultan anegadas (⑥ en figura 4) para caudales superiores a  $1.800 \text{ m}^3/\text{s}$ . Las roturas de las defensas son múltiples tras cada episodio de avenida extraordinaria. Para reducir los daños, deberían plantearse medidas de adaptación similares a las aplicadas en otros tramos del Ebro con problemáticas similares (ver vídeo: Zonas de amortiguación de flujo lateral, <https://www.youtube.com/watch?v=EKWnxjCugj8>).

En el meandro de La Almozara, las aguas desbordadas se acumulan contra el terraplén de la autovía A-2, cruzándolo a través de sus pasos (7 en figura 4). Al otro lado de la autovía, el dique impide el retorno de las aguas al cauce y las aguas se acumulan contra esta estructura, llegando a desbordar desde el dique hacia el cauce, al tener una cota más elevada el agua acumulada que la circula por el cauce (8 en figura 4).

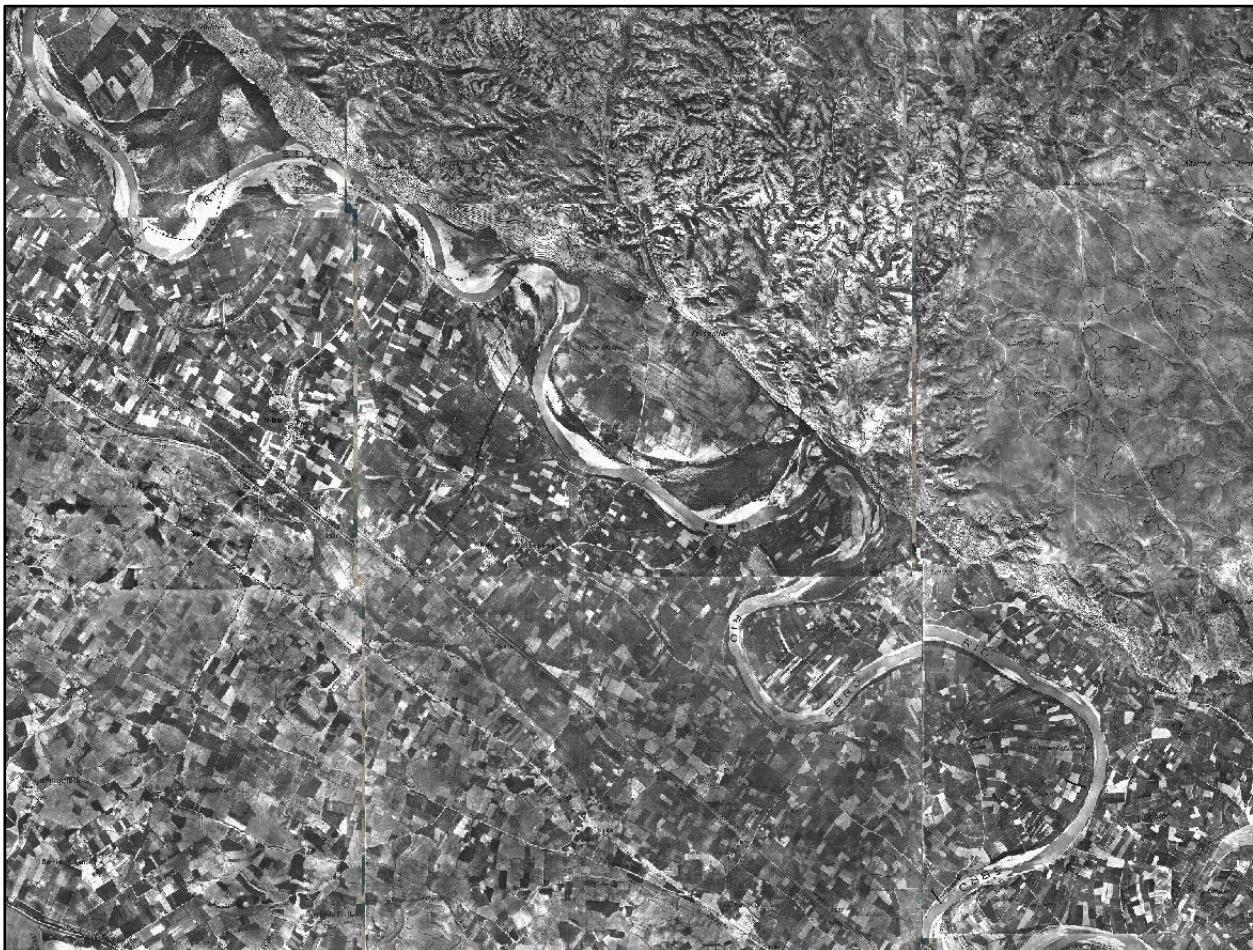
Figura 5. Fotografía aérea de la zona de estudio en el año 1927 (CHE).

En la fotografía aérea de 1927 (figura 5) se aprecia un río Ebro con amplias barras de grava, fruto de una activa dinámica fluvial que impide el desarrollo de grandes bosques de ribera. En las terrazas ubicadas en la margen izquierda, de difícil acceso, sólo se cultivan los terrenos ubicados a mayor cota. Las zonas más próximas al río no pueden ser cultivadas debido al efecto de la corriente incluso durante las avenidas más pequeñas y frecuentes o por el elevado nivel freático.

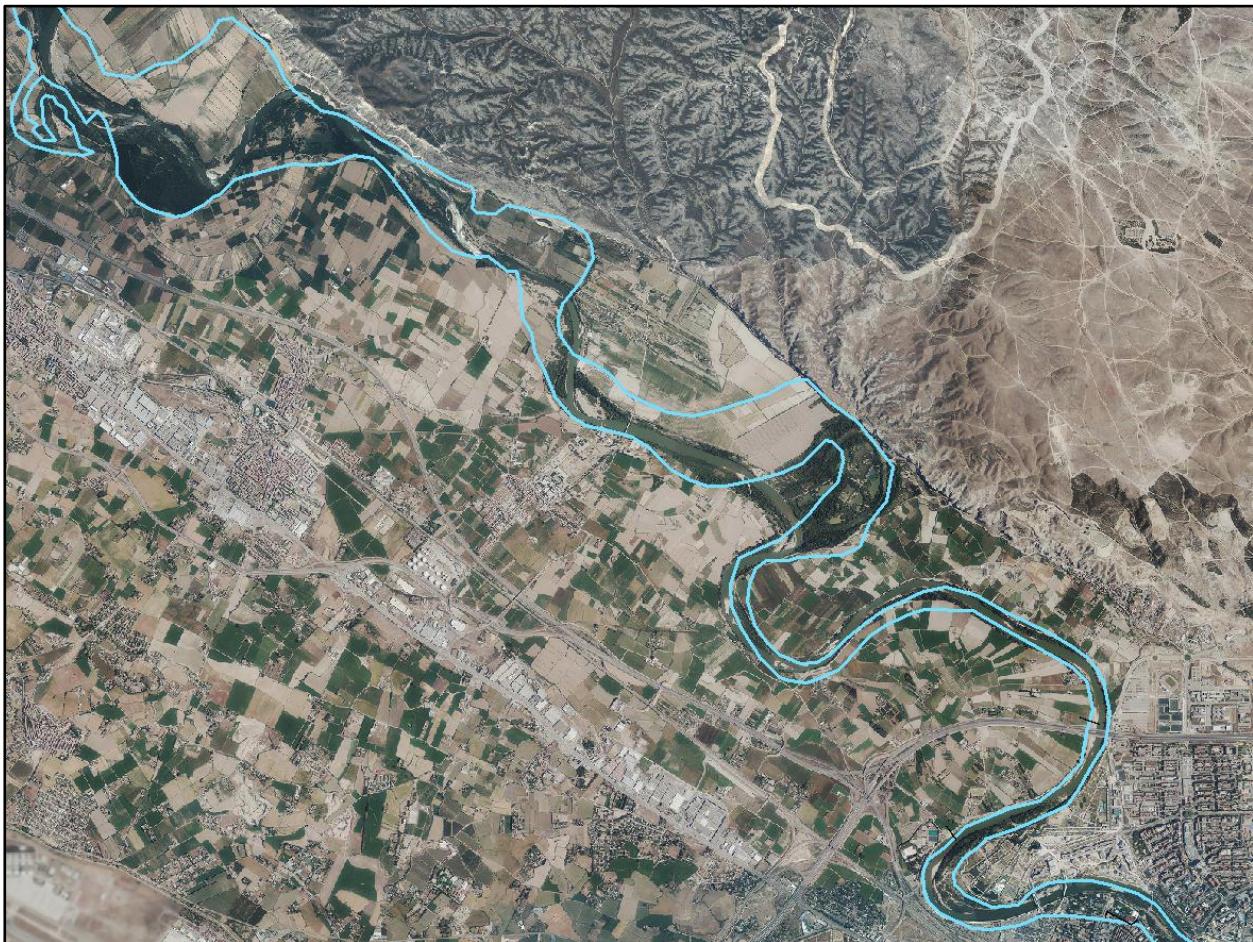
Figura 6. Fotografía aérea (PNOA 2018) de la zona de estudio en la actualidad. En trazo azul se muestra el cauce en el año 1927.

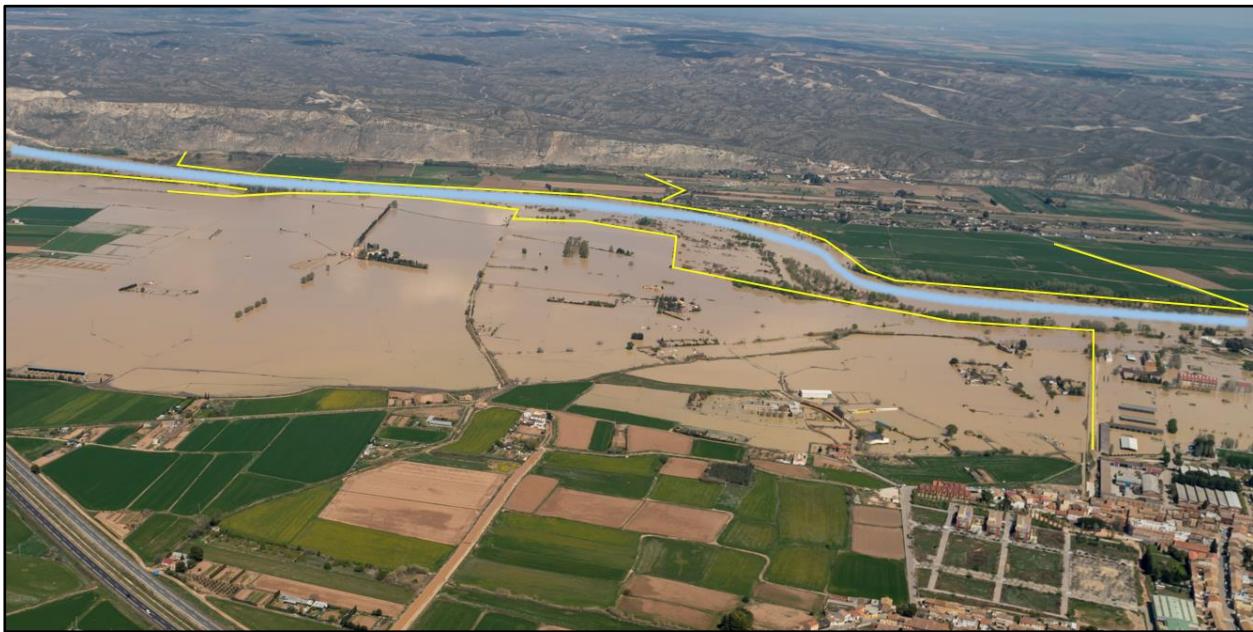
Figura 7. Fotografía de la avenida de 2018. En trazo amarillo las motas y obstáculos existentes (elaboración propia).

La canalización del Ebro no fue construida con criterios hidráulicos que tuvieran en cuenta fenómenos como la capacidad de desagüe del río o las inundaciones. El objetivo de su construcción fue obtener la mayor superficie de terreno disponible para el cultivo. La canalización presenta zonas muy estrechas o con diques perpendiculares al flujo principal, combinadas con otras de más anchura. En las zonas estrechas, las aguas se sobreelevan aguas arriba y el río se profundiza en el tramo estrecho. En los tramos anchos, el nivel de las aguas se reduce y también su velocidad de circulación, produciéndose el depósito de los sedimentos excavados en las zonas estrechas.

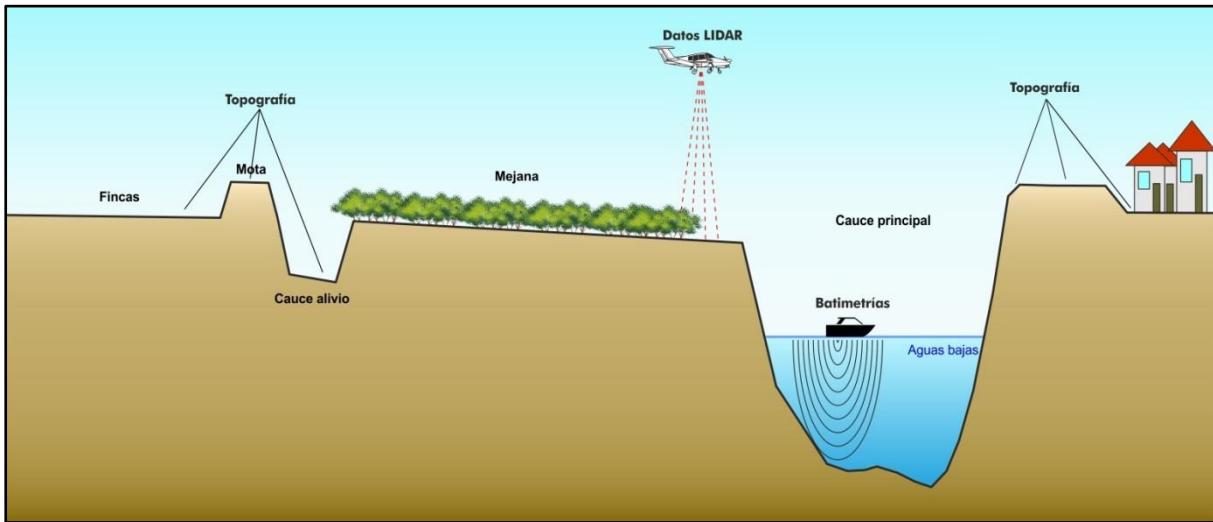
Figura 8. Esquema de la toma de datos realizada (elaboración propia).

En segundo lugar, se obtiene la topografía de los elementos más importantes para el estudio como son: la coronación de los diques, muros, espigones, puentes, drenajes, etc. Este trabajo ha sido realizado mediante métodos clásicos de topografía, aumentando la precisión de los datos en estos elementos clave (figura 8).

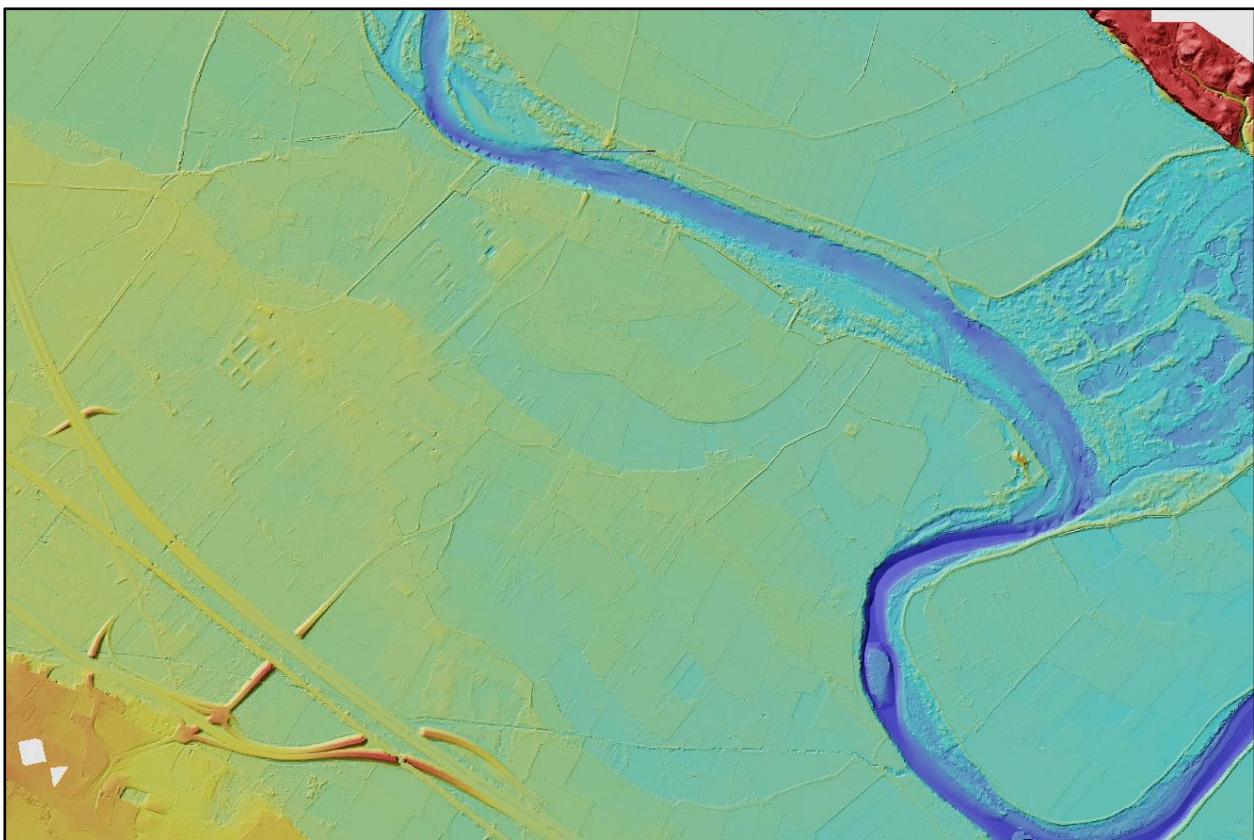
Figura 9. Fragmento del modelo digital del terreno. Colores rojizos y naranjas indican las zonas más elevadas y los tonos amarillo, azul y azul oscuro las zonas más profundas, en ese orden (elaboración propia).

Como novedad para estos estudios realizados en el marco de la Estrategia Ebro Resilience, se han utilizado medios acuáticos dotados de un sonar<sup>6</sup> para la toma de datos batimétricos<sup>7</sup> del lecho del cauce, incorporando estos datos al estudio. Todos los datos obtenidos se combinan para la elaboración del MDT (figura 9).

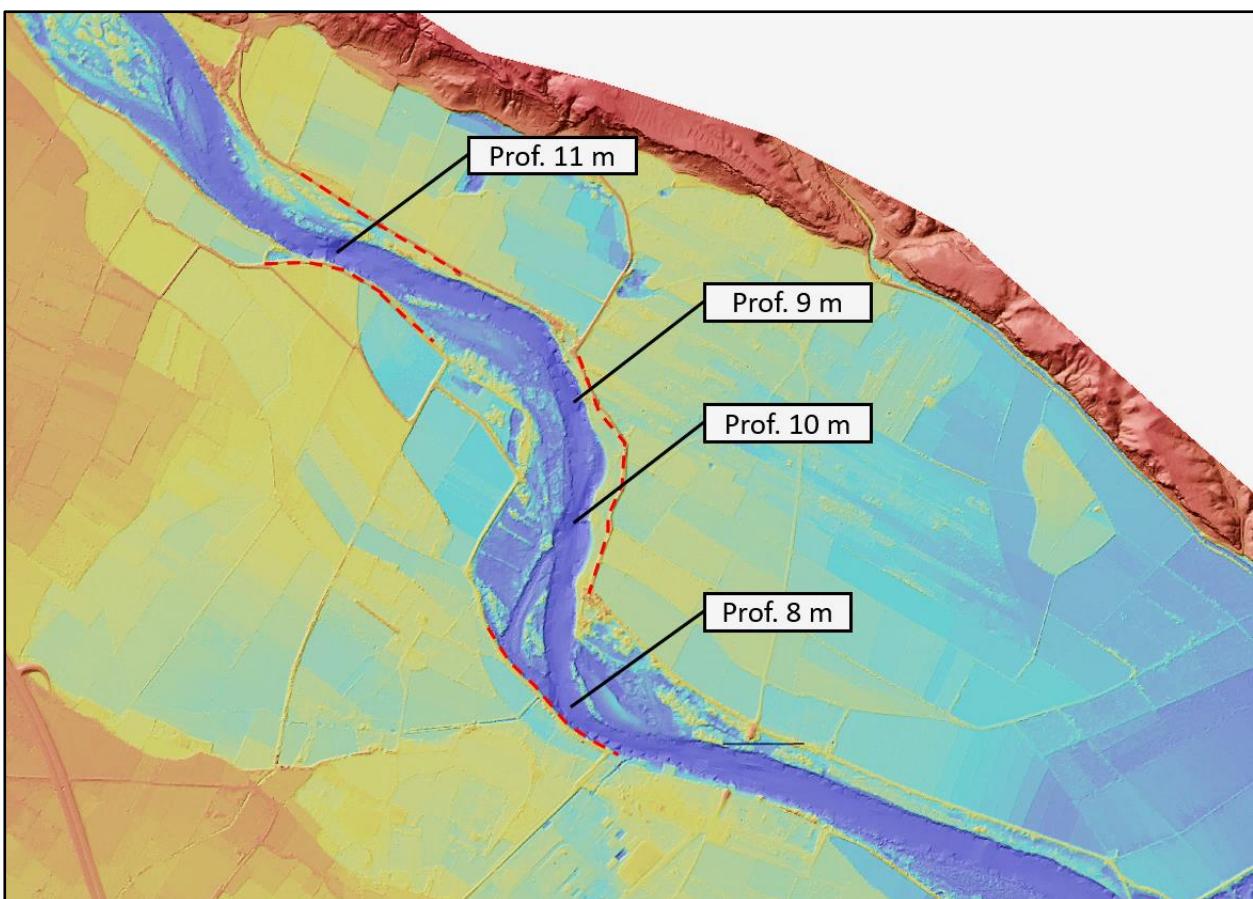
Figura 10. Profundidad del cauce en las zonas estrechas de la canalización (elaboración propia).

El análisis del MDT permite confirmar los efectos que las defensas provocan sobre el lecho del río. Se puede apreciar cómo se produce una clara incisión del cauce allí donde este se encuentra con obstáculos transversales o donde se producen estrechamientos (figura 10).

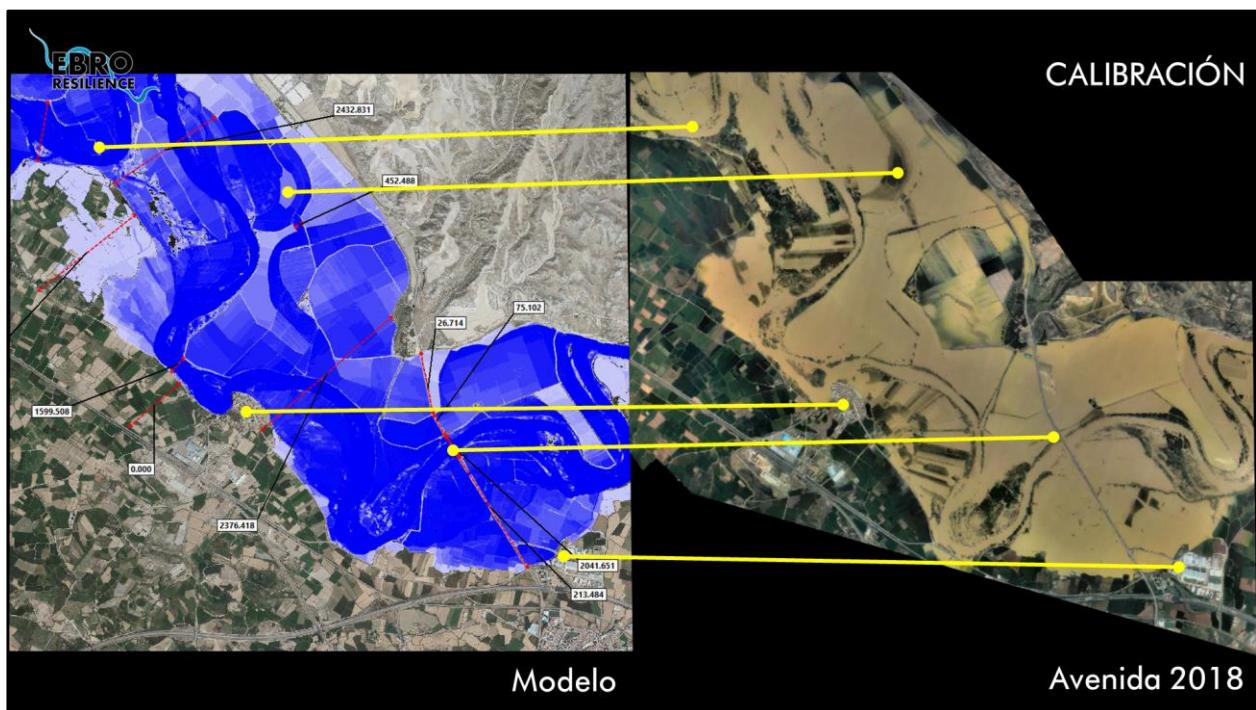
Figura 11. Ejemplo de calibración de un modelo hidráulico con la avenida de 2018 (elaboración propia).

Estas herramientas informáticas necesitan de un proceso denominado calibración para ajustar los resultados obtenidos a las características del tramo en estudio. En este caso, se han utilizado las fotos aéreas de la avenida de abril de 2018 y de diciembre de 2019, consiguiendo una buena calibración.

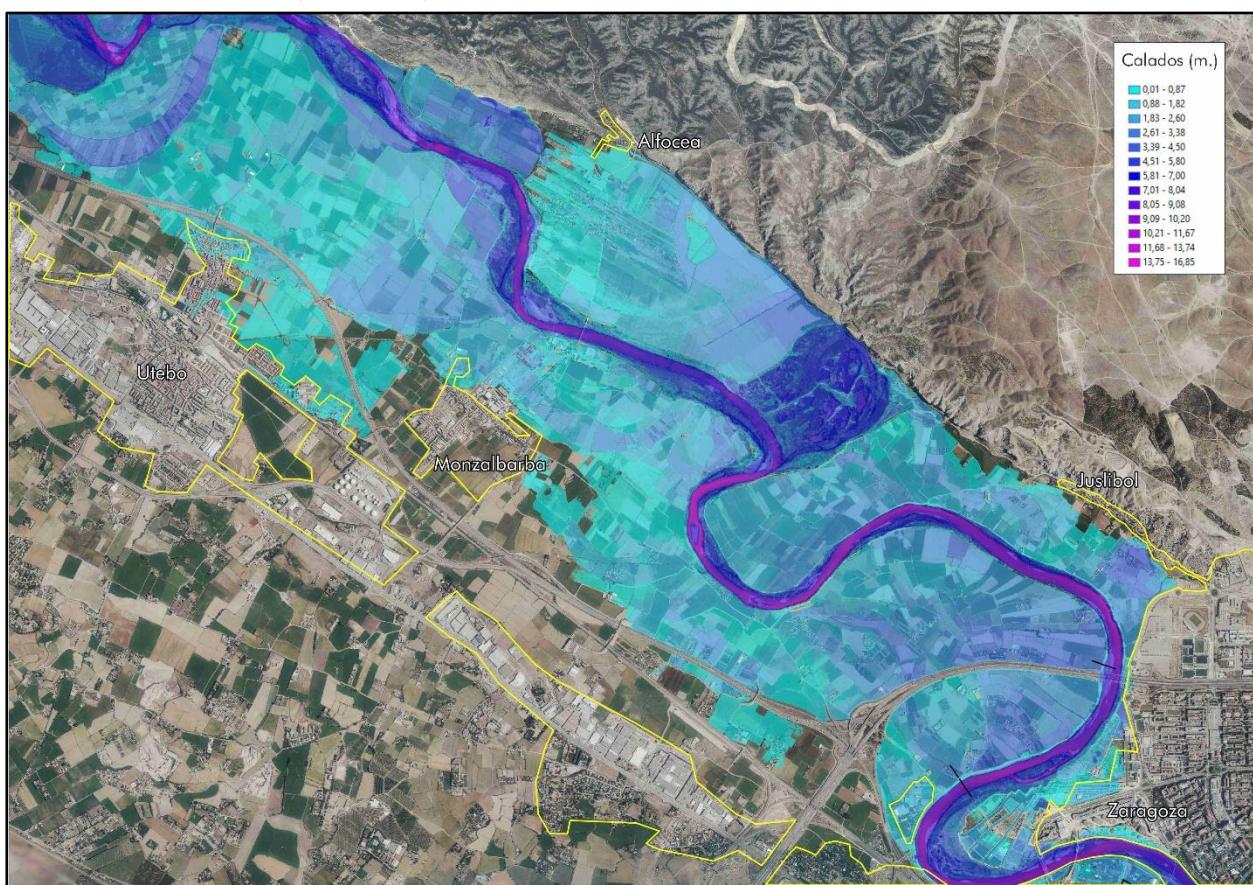
Figura 12. Resultados del modelo hidráulico para la avenida de periodo de retorno de 25 años (elaboración propia).

En el análisis de la simulación de la avenida objetivo para un periodo de retorno de 25 años se puede observar que el río Ebro discurre desbordado por la margen derecha desde el inicio del tramo en estudio. Al llegar al dique de defensa de Alfocea, se desborda también en la margen izquierda.

El modelo hidráulico genera un plano con las zonas inundadas en el momento máximo de la avenida. En este plano se indica, con diferentes colores, la profundidad alcanzada por las aguas durante la inundación (figura 10).

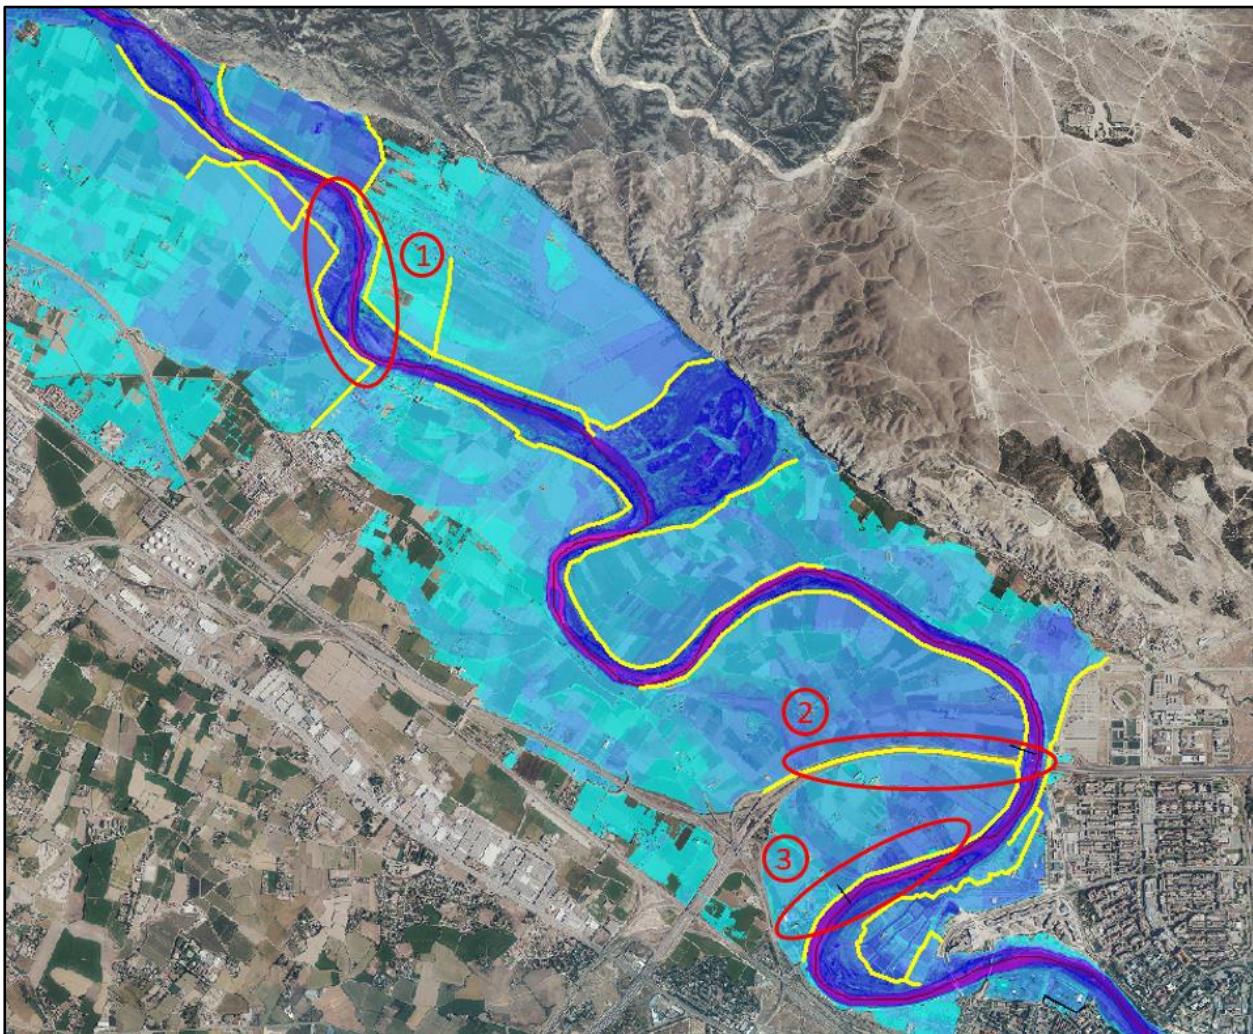
Figura 13. Proceso de inundación de la zona de estudio para avenidas de 25 años de periodo de retorno. En amarillo los diques de defensa e infraestructuras de transporte (elaboración propia).

El río Ebro, cuando se producen las avenidas, se encuentra en este tramo con una serie de estrechamientos y obstáculos transversales. Por un lado, la mota que defiende la huerta de Alfocea (① en la figura 13) supone un importante freno al flujo, proyectándolo hacia la margen derecha y sobre-elevando la lámina de agua en el tramo aguas arriba, lo que aumenta los desbordamientos hacia la margen derecha. Los elevados niveles del río provocan filtraciones en la propia huerta de Alfocea, generando afecciones incluso antes de que se produzca el desbordamiento de la defensa hacia esa zona. Cuando este se produce, el dique colapsa, produciendo grandes erosiones.

Aguas abajo, el terraplén de la autovía A-2 supone un importante obstáculo al flujo de las aguas desbordadas por la margen derecha (② en la figura 13). Esto produce importantes incrementos de calado aguas arriba de esta infraestructura y que todo el flujo que circula por la margen se concentre en las dos obras de paso existentes.

Posteriormente, todo este caudal se encuentra con el obstáculo que supone la defensa longitudinal de la margen derecha del meandro de La Almozara (③ en la figura 13), que impide el retorno de las aguas al río. Esto provoca otro incremento de la altura del agua sobre el terreno y, posteriormente, la rotura de la defensa cuando se produce el desbordamiento desde la margen hacia el río.

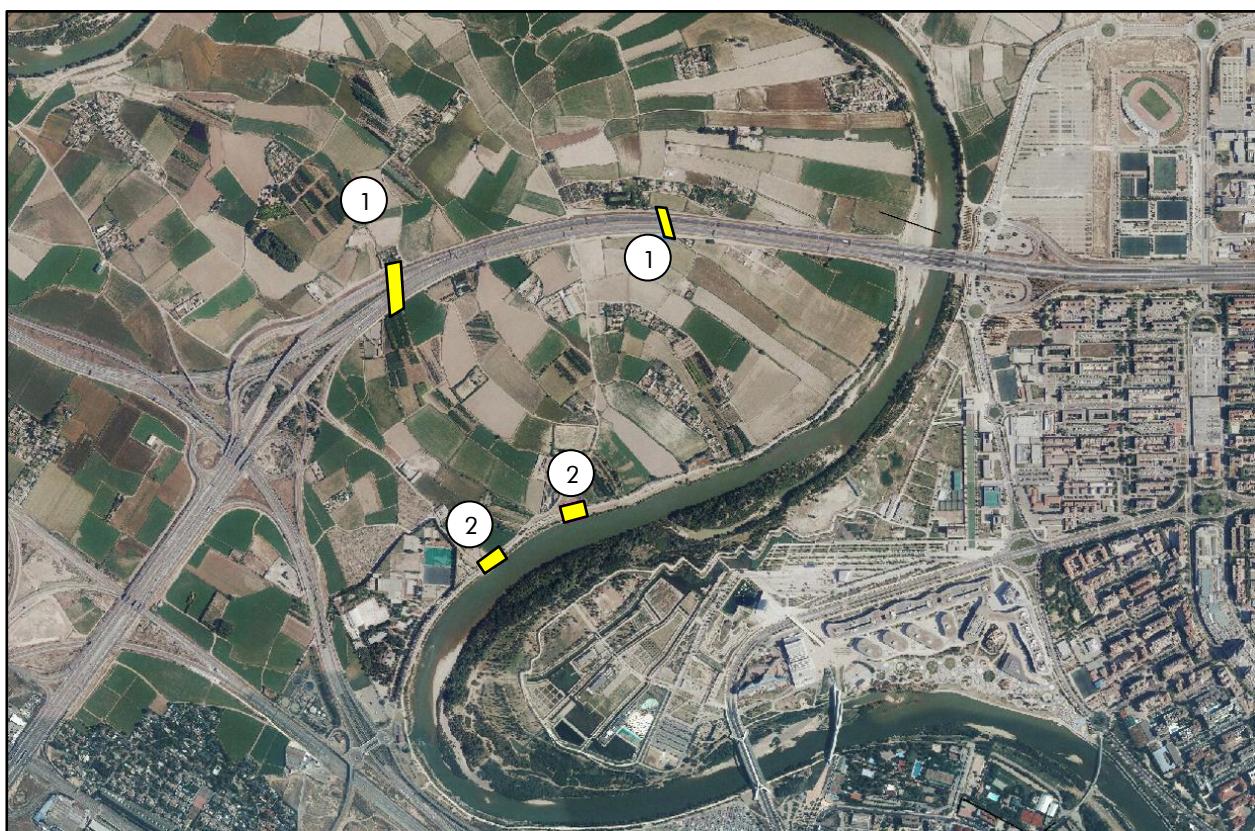
Figura 14. Alternativas de actuación en el meandro de la Almozara (elaboración propia).

Para ello se ha estudiado la instalación de nuevas obras de drenaje transversal en el talud de la autovía A-2 (① en la figura 14), que incrementen la capacidad de desagüe a través de esta infraestructura, así como la construcción de compuertas en la defensa de la margen derecha (② en la figura 14) que permitan el retorno de las aguas desbordadas hacia el río.

Esta alternativa, analizada con diversas ubicaciones de las obras de drenaje, ha sido finalmente descartada, ya que la permeabilización del talud de la autopista A-2 generaría afecciones mayores en la zona urbana de Zaragoza.

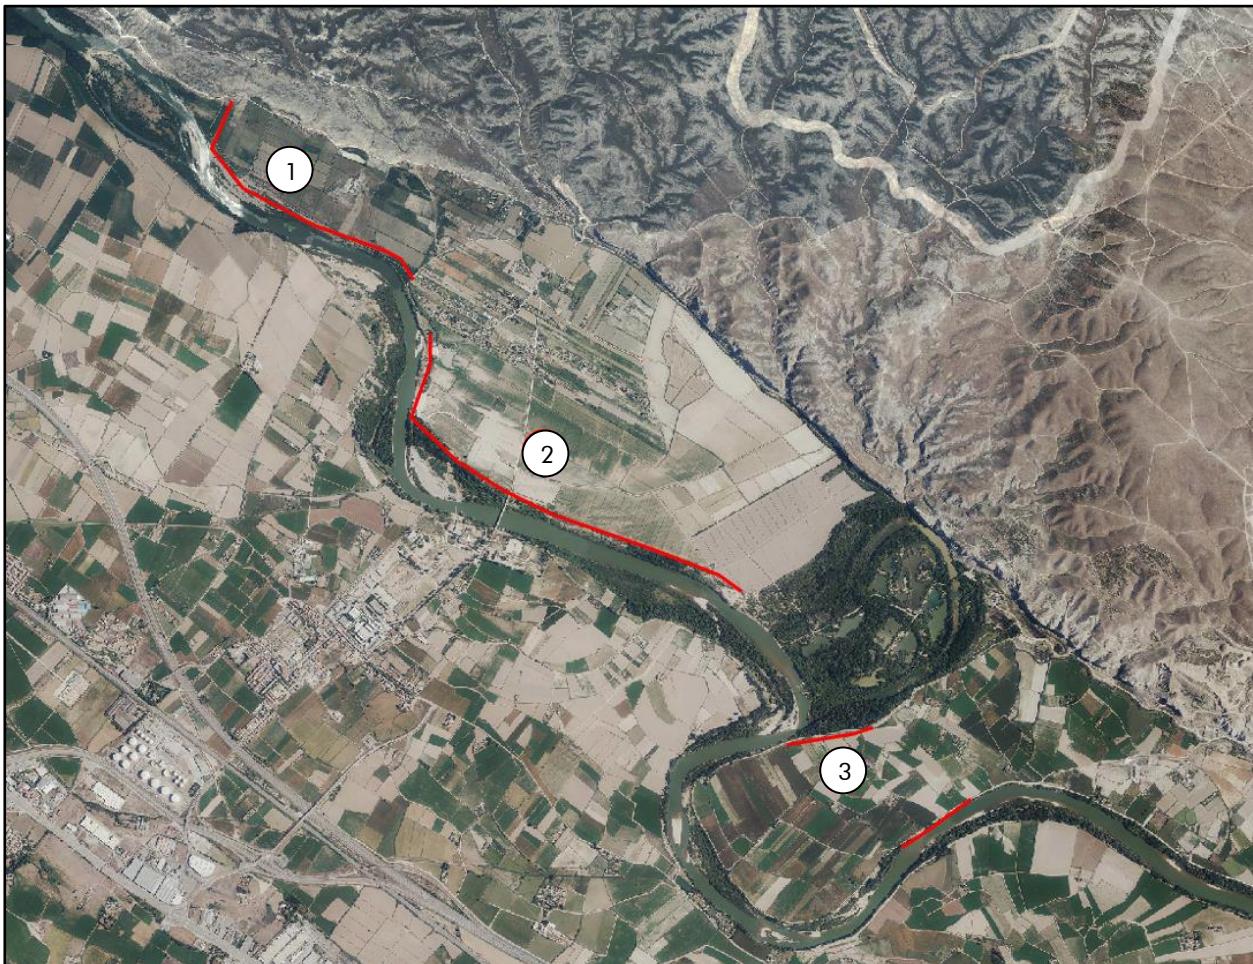
Figura 15. Diques que producen obstáculos al flujo principal: ① defensa de la huerta del soto Viejo, ② defensa de la huerta de Alfocea y ③ dique del meandro de El Soto.

En el entorno de Utebo, Monzalbarba y Alfocea se producen afecciones a edificaciones, algunas tan vulnerables como una residencia de ancianos. En buena medida, parte del problema lo provoca la defensa de la huerta de Alfocea (② en la figura 15), que supone un obstáculo transversal a la dirección del flujo y produce sobre-elevaciones aguas arriba. La rotura de esta defensa se traduce en graves daños por erosión en los campos que se intenta proteger. Además, se produce la inundación repentina y con velocidades importantes de las edificaciones ubicadas en este antiguo meandro.

Del mismo modo, la defensa de la huerta del soto Viejo (① en la figura 15) produce un estrechamiento de la llanura de inundación, incrementando las cotas de la lámina de agua. Por último, el dique del meandro de El Soto (③ en la figura 15) presenta un trazado perpendicular al flujo principal de la corriente. Esto provoca que el dique sufra una fuerte presión durante las crecidas del río y sea una estructura con tendencia al colapso.

En la zona de la huerta del soto Viejo (① en la figura 15), se ha estudiado la eliminación o retranqueo de la defensa. En base a los resultados obtenidos se ha decidido descartar la intervención, ya que esta zona actualmente funciona como un área de inundación libre.

En el meandro de El Soto (③ en la figura 15), También ha sido descartada la intervención sobre la defensa. Aunque presenta efectos muy positivos sobre el flujo, se encuentra bastante alejada de los elementos vulnerables cuyo riesgo de inundación se pretende reducir. Sus efectos serían bastante discretos en estas zonas y, sin embargo, supondría incrementos de velocidad de la corriente en los terrenos agrícolas ubicados en ese meandro.

En el caso de la defensa de la huerta de Alfocea (② en la figura 15), su traslado hacia el interior de la margen tendría efectos muy positivos en todo el entorno de las edificaciones de Monzalbarba y de la propia Alfocea.

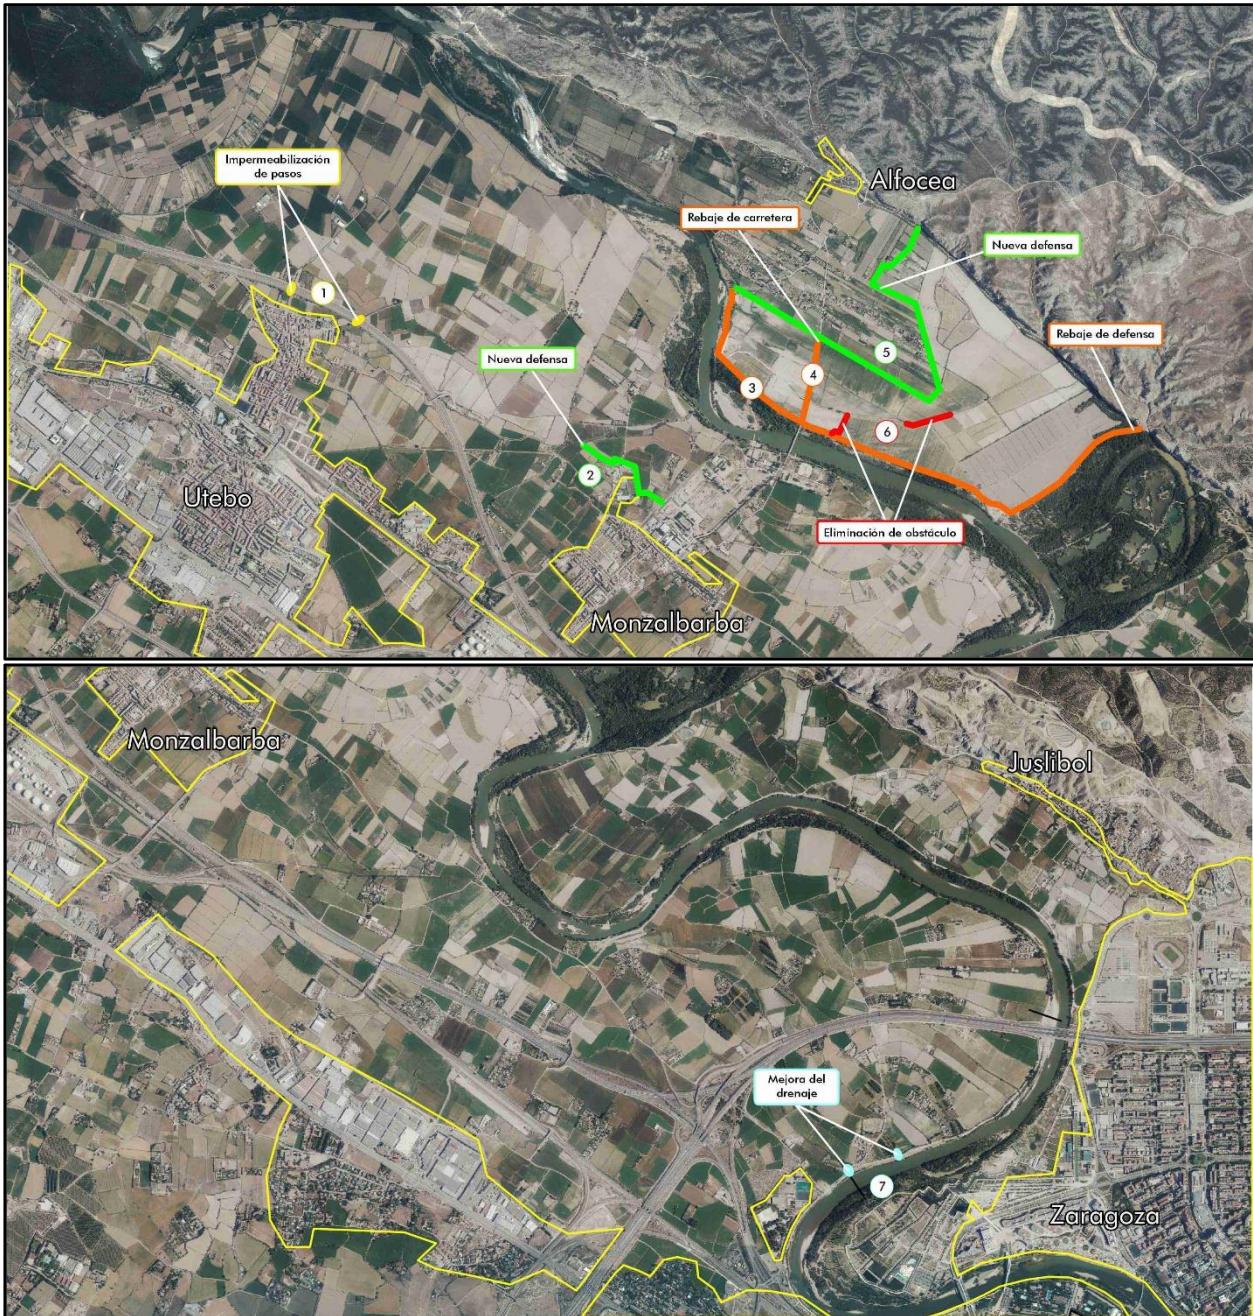
Figura 16. Alternativa propuesta. En amarillo los cierres de la autovía ①, en naranja la defensa a rebajar ③, en verde claro las nuevas defensas retranqueadas ② y ⑤, en naranja el rebaje de la carretera ④, en rojo los obstáculos a eliminar ⑥ y en azul la permeabilización de la defensa de La Almozara ⑦ (elaboración propia).

La primera actuación propuesta consiste en un rebaje de la altura de la defensa de la huerta de Alfocea (③ en la figura 16), rebajar la carretera (④ en la figura 16) a la altura del terreno y la construcción de una nueva defensa retranqueada (⑤ en la figura 16) que protegería estrictamente las edificaciones existentes. También se eliminarían una serie de ribazos elevados que suponen un obstáculo al flujo durante las crecidas (⑥ en la figura 16).

En la margen opuesta, se propone proteger las zonas urbanas de Monzalbarba mediante la construcción de una pequeña defensa (② en la figura 16). Asimismo, se mejorarían las compuertas en los pasos bajo la autovía (① en la figura 16) para impedir la inundación de la

En el meandro de La Almozara se propone la instalación de dos zonas de drenaje para la evacuación automática de las aguas acumuladas en el trasdós de la defensa actual (7) en la figura 16).

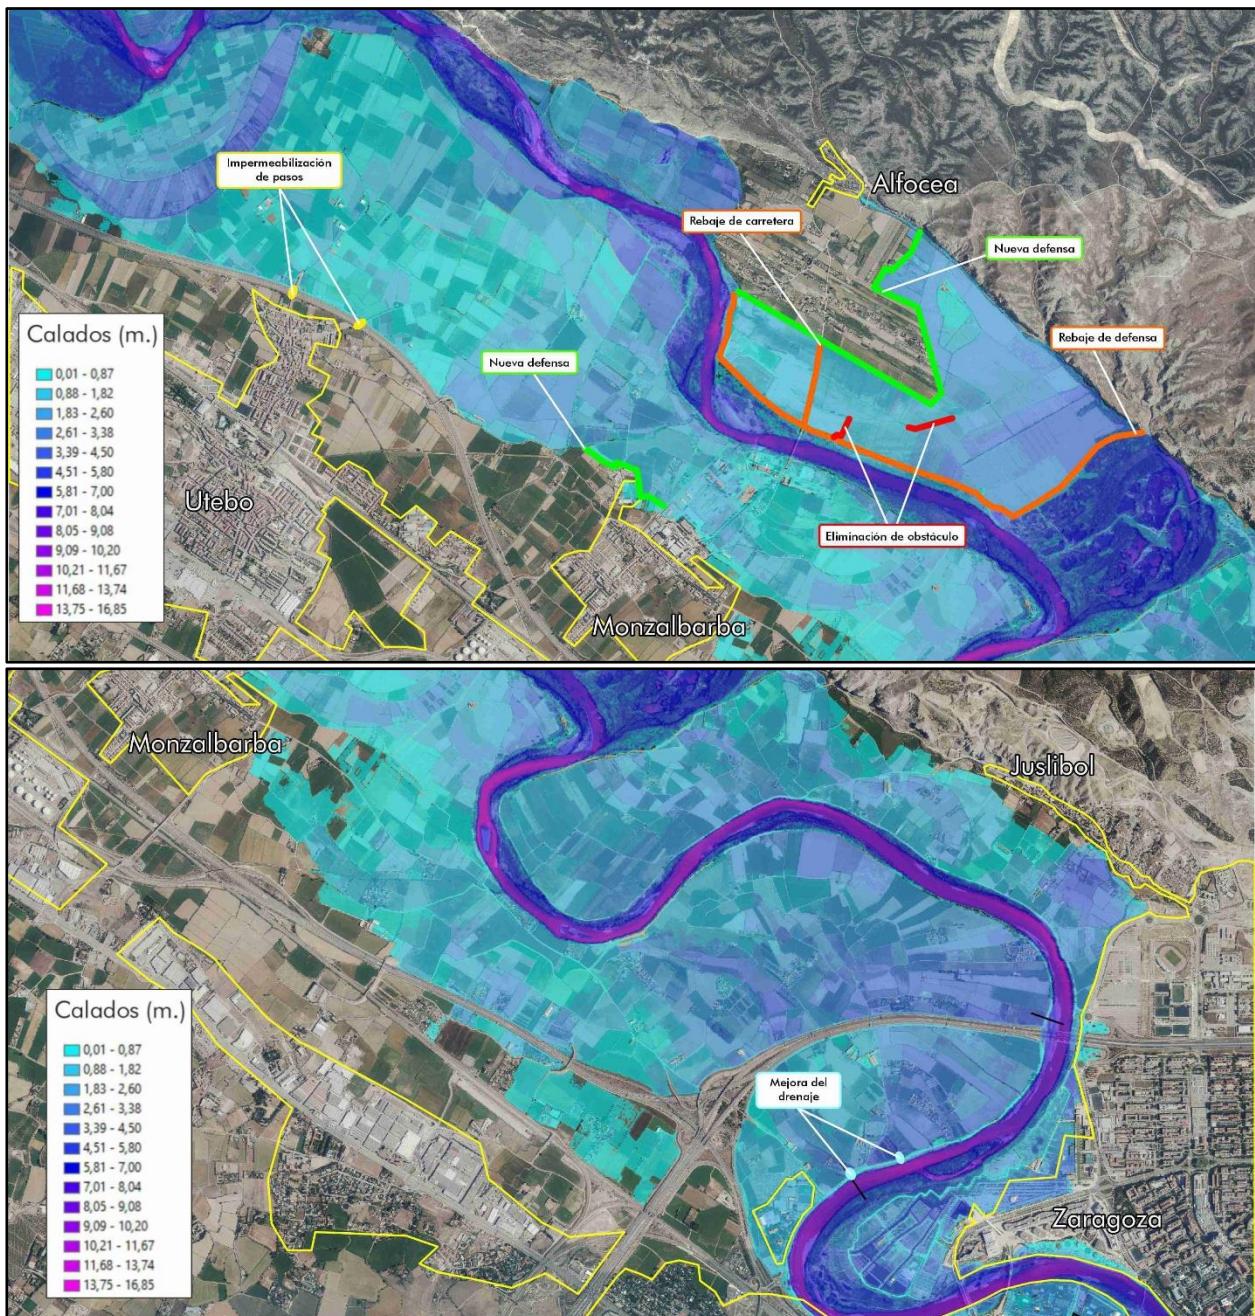
Figura 17. Modelización hidráulica de la combinación de actuaciones seleccionada para una avenida de periodo de retorno de 25 años (elaboración propia).

La simulación hidráulica realizada con la combinación de actuaciones propuesta muestra que se cumplen los objetivos planteados: las zonas habitadas de Utebo, Monzalbarba y Alfocea no se verían inundadas y disminuiría la altura de las aguas en 370 ha de fincas agrícolas (figura 17) para una avenida de 10 años de periodo de retorno.
