EBRO RESILIENCE

Estudio de detalle **Tramo 3**

Ebro y Ega en

San Adrián

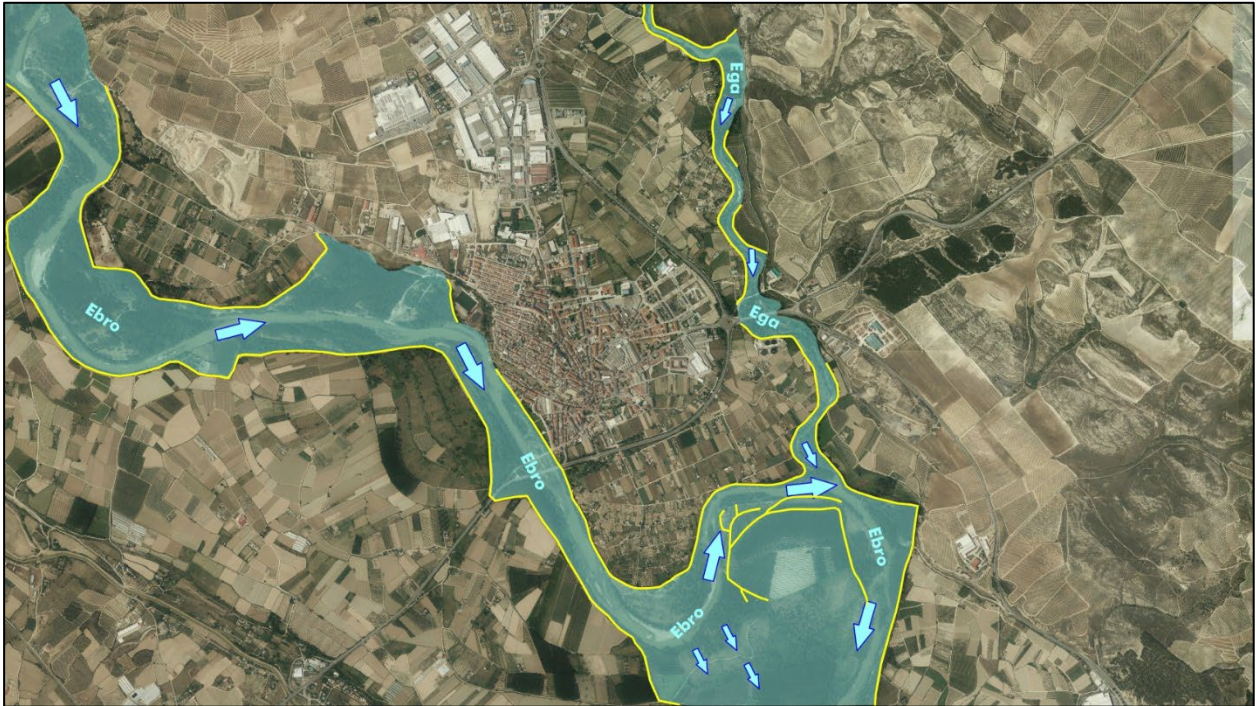
Figura 5. Diques de defensa, en amarillo, existentes en el área de estudio (elaboración propia).

Los ríos Ebro y Ega han sufrido un proceso paulatino de canalización en el tramo de estudio. Aunque la construcción de diques de defensa longitudinales (también denominados motas o mazonas) en ambas orillas comenzó con la aparición de la gran maquinaria de construcción en la década de los sesenta del siglo XX, la canalización generalizada de este tramo finaliza entre los años 1980 y 1984.

Estos diques se construyen, en la mayoría de los casos, con sedimentos del propio río, en consecuencia, su impermeabilidad y consolidación no es la óptima para la funcionalidad a la que están destinados. Es habitual que las defensas presenten filtraciones a través de su cuerpo durante las crecidas y sean sensibles a ciclos de humedad-sequedad bruscos. Debido a su composición, las motas no resisten el desbordamiento de las aguas por coronación, produciéndose un colapso repentino de la estructura en esos casos. Además, su ubicación en un ambiente natural y su posición en las orillas de los ríos hacen que sean colonizadas por vegetación y sirvan de cobijo para las especies animales de la zona, especialmente los mamíferos, que pueden construir sus madrigueras y refugios en las tierras de la defensa, creando vías de agua y puntos débiles.

Cuando las defensas fallaban en episodios de avenidas, eran reparadas y, habitualmente, recredadas en altura, pero rara vez ensanchadas en su base. Como resultado, los diques presentan unos taludes excesivamente verticales e inestables.

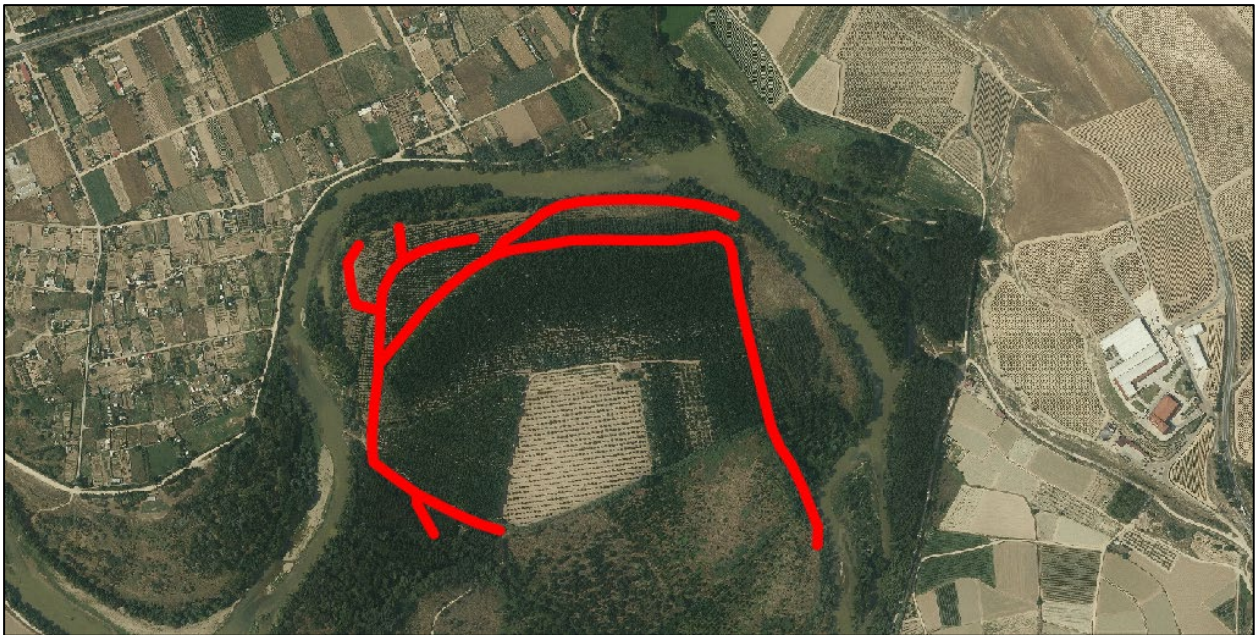
Figura 12. Alternativa de actuación en la zona de confluencia, diques a rebajar o eliminar, en rojo (elaboración propia).

Para ello se propone el rebaje o la eliminación de las motas existentes en el meandro, de forma que las aguas puedan desbordarse hacia la ribera derecha con menor altura y faciliten el desagüe conjunto de Ebro y Ega.

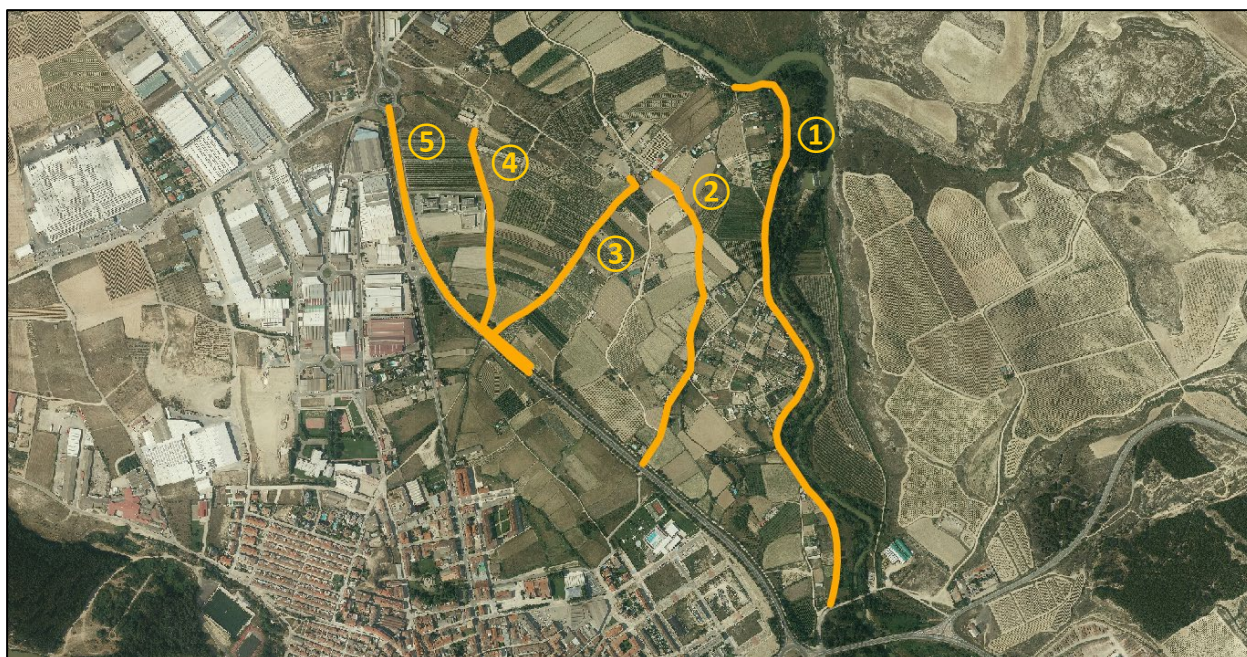
Figura 14. Alternativas para la intercepción del flujo de agua desbordado hacia la variante (elaboración propia).

Descartado el recrecimiento del dique, se han estudiado cuatro alternativas de posibles infraestructuras de intercepción mediante la utilización de caminos ya existentes. La más eficiente es la señalada como ③ en la figura 14, al apoyarse sobre terrenos más elevados, lo que limita la altura de la defensa y garantiza su estabilidad y accesibilidad con seguridad en episodios de avenida.

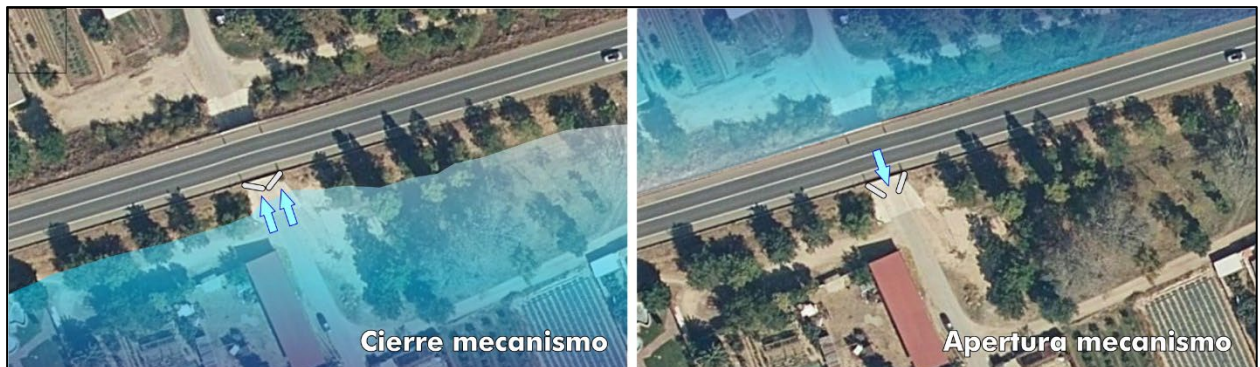
Figura 15. Mecanismo de cierre en los pasos bajo la variante (elaboración propia).

Se propone el diseño de compuertas de cierre en todos los pasos bajo la variante, de forma que las compuertas cierren contra el empuje de la entrada de las aguas a través de la variante y se abran contra el empuje desde el interior de la zona urbana.

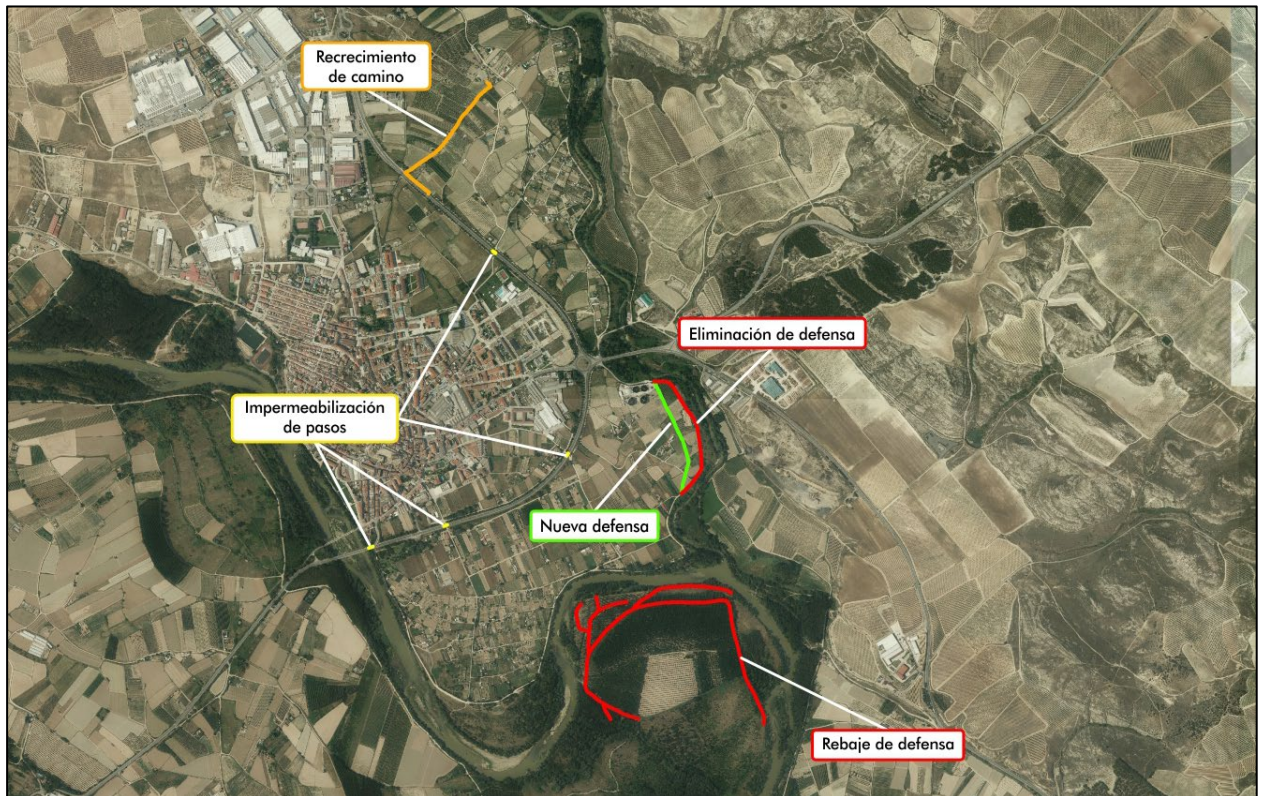
Figura 16. Alternativa propuesta (elaboración propia).

La alternativa que se ha mostrado más eficiente en las simulaciones y que cumple los condicionantes establecidos es una combinación de las diferentes actuaciones comentadas en los párrafos anteriores.
